# Renovering av Neptunkryssare nummer 4

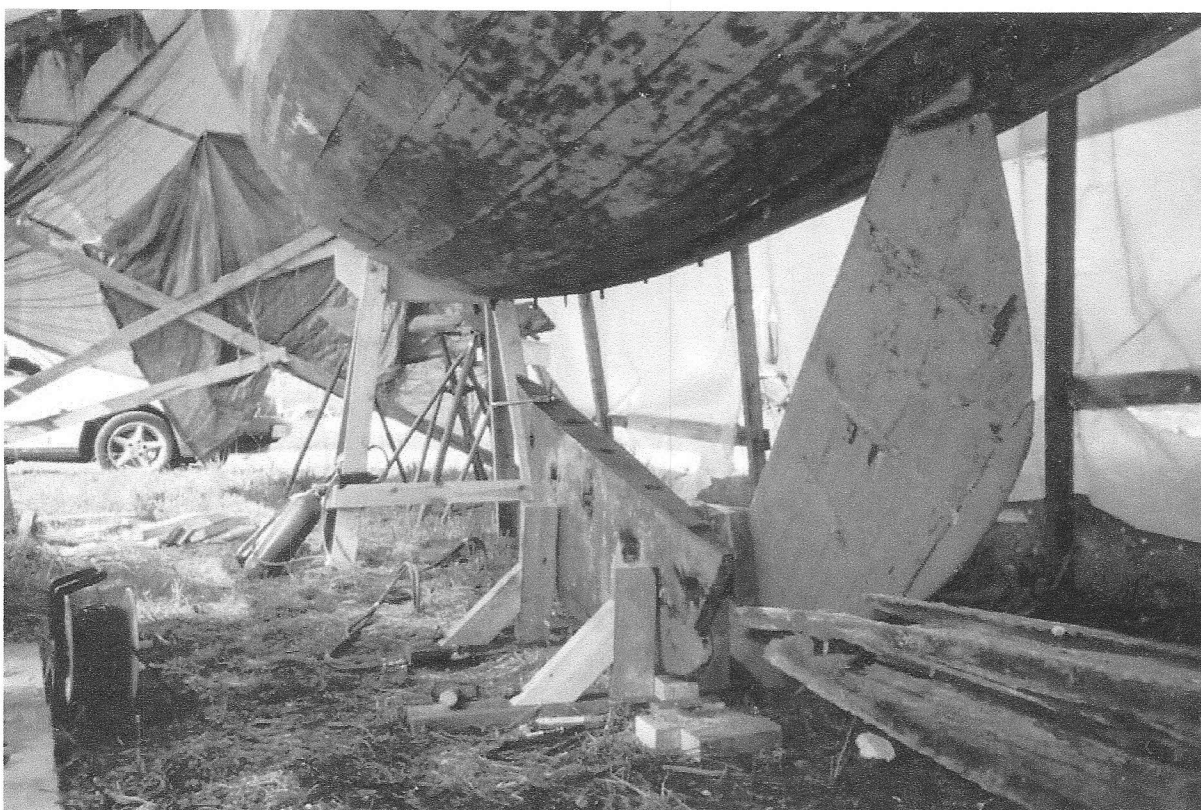
- Döträet delaminerat, faller till stora delar isär, detta beroende på att det är helt urlakat.
- Samtliga bottenstockar loss, samt gått ifrån bordläggningen ca 10-15mm, pga. skruvbrott.
- Första bordet lossat, båda sidor om köl mot kölplankan, skruvbrott samtliga skruvar till ca 30cm över vattenlinjen!
- Rötskador i kölplankans lask, under den gamla mastfoten.
- Samtliga laskbrickor under vatten har grava rostskador, de flesta nitarna är avrostade!
- Bottenstockar, två stycken skadade, en genomrutten.

*Fyran utan köl.*

Avlägsnande av blyet ur bultfickorna på kölen, jag använder till detta en skärbrännare, det går fortare än med gasol, väsnas inte heller så vansinnigt som gasol. Kapar bultarna i fickorna samt slår ur dessa. Därefter så slipar jag av kölens översida och ner några cm på sidorna.

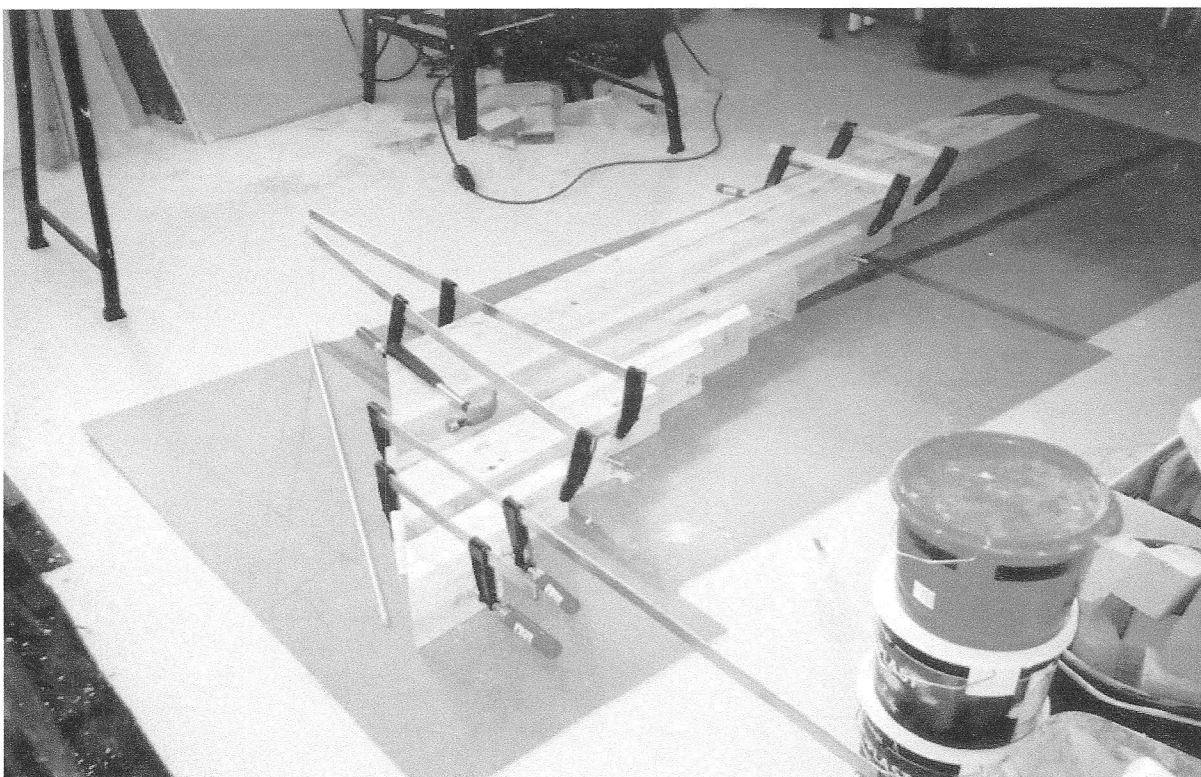
*Det nya döträet ihoptvingat.*

Nytt döträ tillverkas i verkstaden, halvfet vrång furu och tillsågat grovt efter fullskaleritning på masonite. Därefter el-hyvel till ca 3mm av bearbetningen återstår, bra med lite marginal när inpassningen börjar. Detta döträ har ingen ficka som de flesta nyare neppure har, så jag slipper den bordläggning som annars finns där. Pilotborrning av bulthål med klen borr, borrar från båda hållen, om man har tur och allt går bra så går man på en 16,5 mm borr direkt, kölbultarna är ju i detta fall 16mm varmgalvat.

Nu vidtar inprovningen av döträet, jag har varit noga med mallen mot kölplankan, så det blev inga problem, denna gång. Det ser bra ut för övrigt, nu skall det hela bara finputsas ihop med roderstäv av ek och provmonteras. Provisoriska styrningar i stället för kölbultar, jag skall ju demontera samtliga bottenstockar.
