## Tekniska kommittén informerar

Det blev en regeländring i år i Byggnadsbestämmelserna. Tillägg till regel C.1.11 som beskriver uppbyggnad av däck. Fr.o.m. i år är det tillåtet att lägga till 2 st förstärkningar under däck på vardera sidan om förluckan.

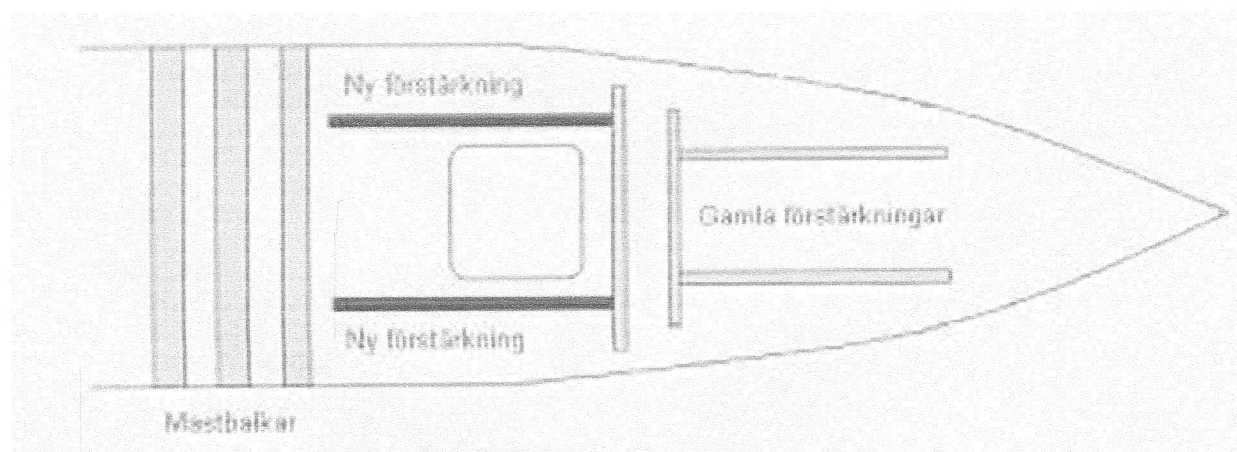
Skälet till denna ändring var att på en del av våra äldre plastbåtar så har det uppkommit sprickbildningar i plasten under däck på någon eller båda sidor om förluckan.

På några båtar så har även däckets börjat att svikta mer än vad det har gjort tidigare. Detta vill vi undvika genom att stärka upp med två förstärkningar under däck.

Mellan masten och förluckan så står ofta gästen under läns. Vid gipp, nedtagning m.m. Då har man en extra vikt på däck och är det samtidigt sjögång så blir krafterna ganska stora på däckets. Många förluckor har inte någon styv ram som stadgar upp runt öppningen och då finns alltså ingen förstärkning under däck mellan främre mastbalk och strax för om förluckan. Detta kan vara en orsak till att sprickor eller delaminering kan uppstå.

TK rekommenderar att båtägarna plastar till dessa två förstärkningar så att båtarna ska hålla bättre. Om detta inte görs så kan man få problem med sprickor eller delaminerade däck.

*Undersida däck förses med överplastade förstärkningar av samma material som kärnan eller av trä med minsta mått: höjd 30 mm, bredd 22 mm. Ett stycke tvärskepps i förkant förlucka längd 1200 mm och hopplastad med denna två stycken akteröver placerade längsgående förstärkningar med valfri längd dock längst till främre mastbalk. Ca 250 mm för om förstärkningen vid*
