## Kan man bli kär i en båt? Text och foto: Mikael Solebris

Nu ska vi väl i fortsättningen inte prata i medicinska termer, utan vad det hela handlar om är restaureringen av S-159. Hon läckte lite här och där genom ett teakdäck som sett sina bästa dagar. Lacken hade släppt lite varstans på kappen, mahognyn hade gulnat och var i stort behov av ny bets. Däcksbalkarna hade börjat ruttna så smått på flera ställen, men framför allt vid genomföringarna för stag och vant. Skrovet var och är i ett mycket gott skick, därför ville jag göra något innan även detta började drabbas av skador. Trots att jag haft både rymliga och bekväma båtar i mitt seglarliv, så fanns ändå alltid i bakhuvudet en gammal dröm om att en dag få äga en skärgårdskryssare. Denna skulle vara försedd med ett däck av gyllene oregon pine ihop med svart nåt, med en lyster som

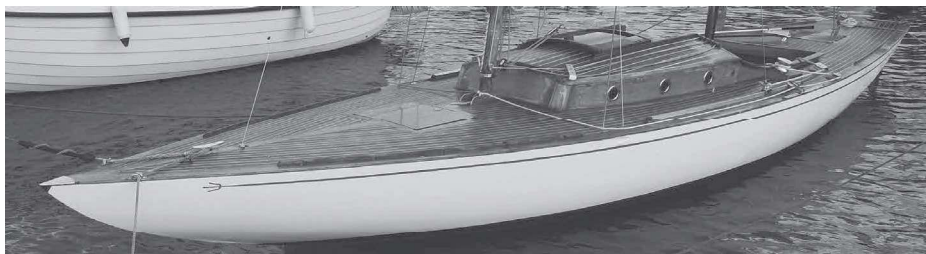
*Juli 2009, svårt att få fram bristerna på bild, men flagnad lack mm syns i alla fall på kappen.*

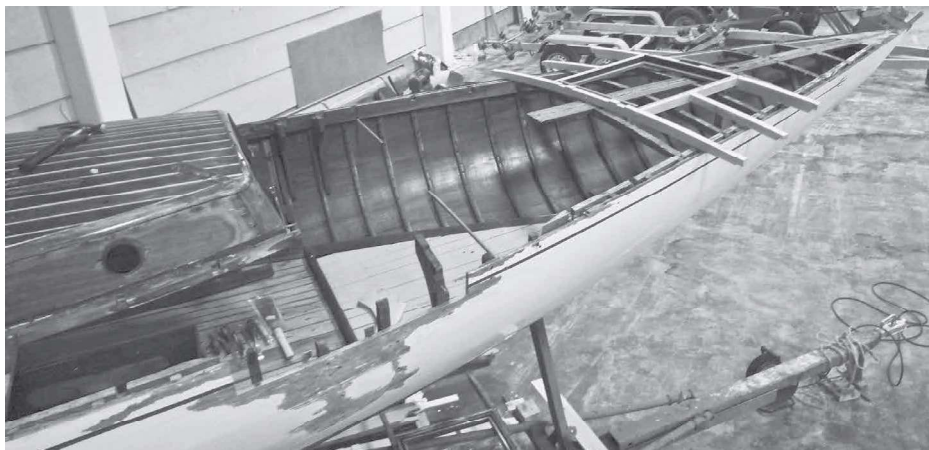
*Ruttna balkar, del av bord, spantknän osv. borttaget. Nya balkar och ram till förluckan väntar på montage.*

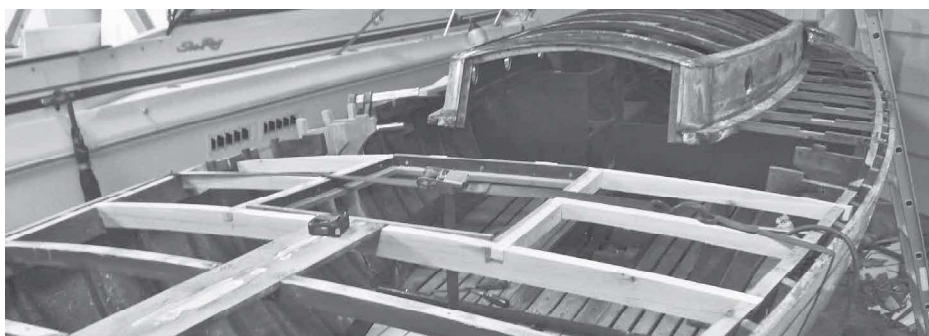
*Balkar och ramen till förluckan på plats.*

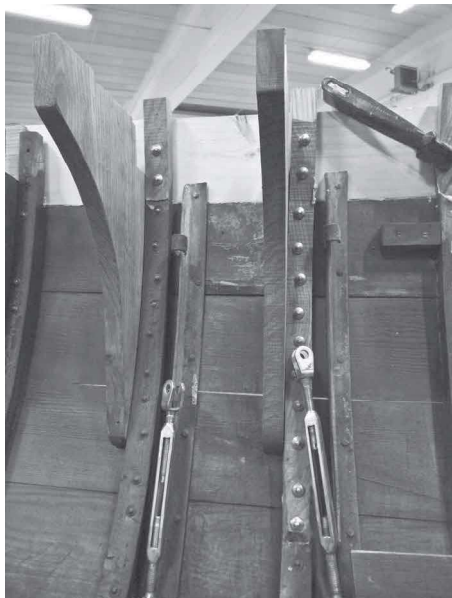
*Ny del i bordläggning, nya delar av spant och nya spantknän monterade på styrbordssidan.*

Tätvuxen fura användes även till nytt bord, eller rättare sagt del av översta bordet på styrbords sida, samt även till att byta delar av balkvägarna på båda sidor i anslutning till vantfästena.

På styrbordssidan byttes även del av spant, till detta användes ek som tidigare stått i snickarmäster Anderssons egen trädgård. Samma förnämliga ek nyttjades även till nya spantknän på både styrbord och babords sida, samt till den inre delen av akterspegeln. Just akterspegeln var ett kapitel för sig, här hade nämligen både den inre delen i ek (ca. 30 mm) och den yttre i 15 mm. mahogny helt sonika knäckts av den tidigare aktersnurran som hängde på. Inte så konstigt egentligen då den fem hk. starka/svaga fyrtaktaren vägde sina modiga 38 kg! När sen fästet demonterats uppskattade vi vikten på detta till ca. 6 kg. ! Totalt sett 44 kg. som hängde och

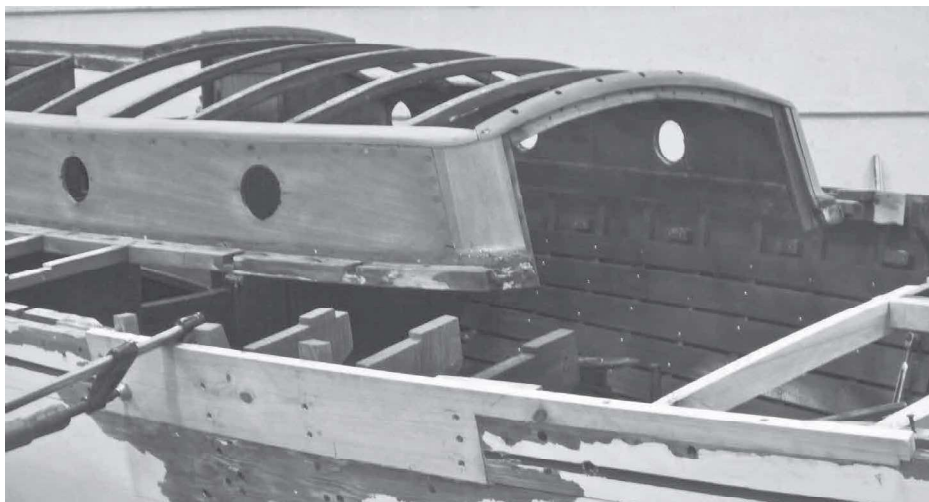
*Kappens sidor har fått sig ett par rejäla skrapor och slipningar, del av bordet utbytt.*

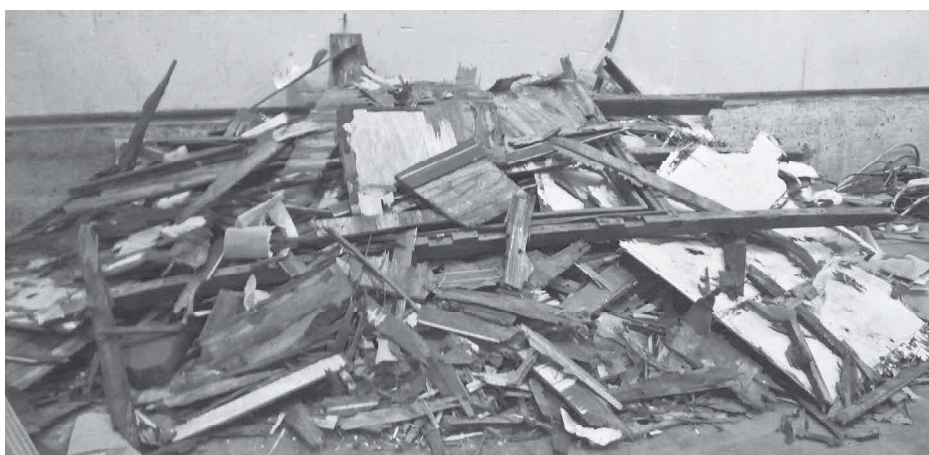
*"Skithögen", eller rättare sagt allt bråte som blev när skadade och ruttna delar demonterats.*

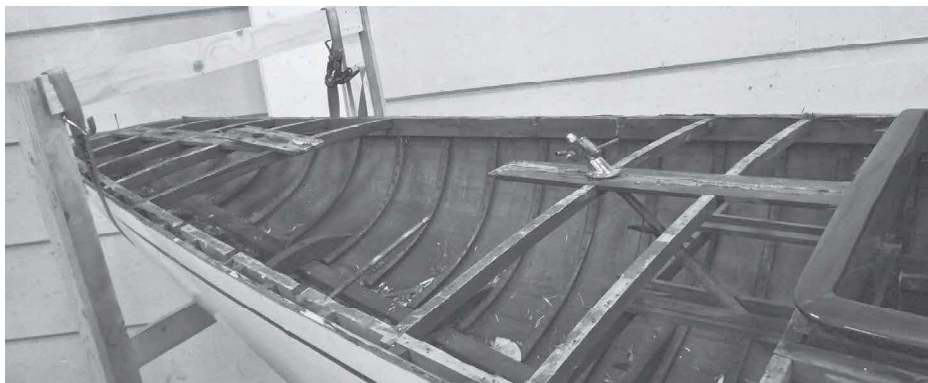
*Plyfabalken och övriga delar runt akterluckan har tagits väck, har nu endast en uppgift kvar att fylla, nämligen tjänstgöra som mallar.*

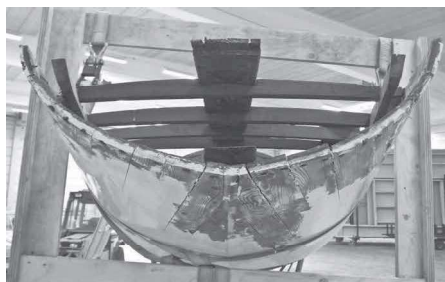
belastade en yta på ungefär 0.13 m<sup>2</sup>. Det var i grevens tid som detta blev åtgärdat, det var bara en tidsfråga innan samtliga bord i anslutning till akterspegeln börjat ta skada på allvar. Detta var en av anledningarna till att jag valde montera en elmotor i stället för en traditionell baksmälla. Den är tyst, väger bara 9,7 kg. inklusive teakplatta och konsoler i rostfritt och används väldigt sällan då båten seglar så underbart som hon gör. Dessutom har hon fått en betydligt fördelaktigare balans i vattnet de få gånger motorn fått hänga kvar under segling.

*De båda ruttna och skadade akterspeglarna har med glädje förpassats in i den himmel som finns för ruttet trä, tror jag.*

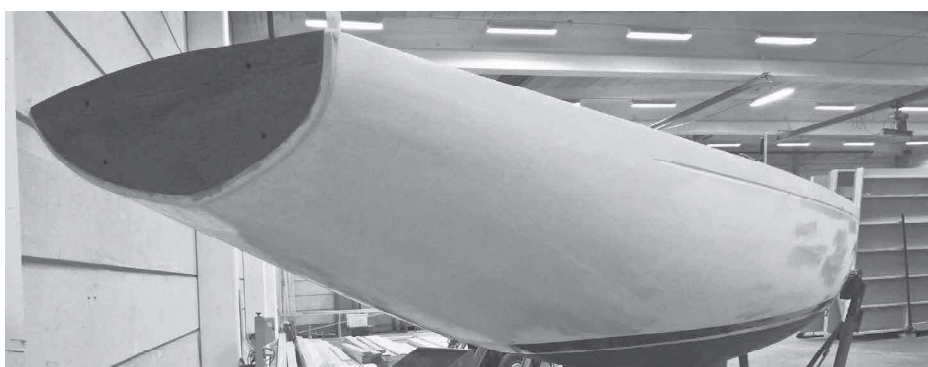
*Ny yttre och inre akterspegel har monterats, skrovet har slipats och spacklats samt börjat grundmålas.*
