# RENOVERING AV S201

1 november 2017 Kjell Gustafson åker till Köping för att göra reportage om pågående renovering av Neptunkryssare 201. Pärlan vilket är båtens första namn, båten byggdes 1963/64 på varvet Salsåker. Nuvarande ägare Sven-Åke Lagerkvist har tidigare skrivit lite i Nepparnytt om båten.

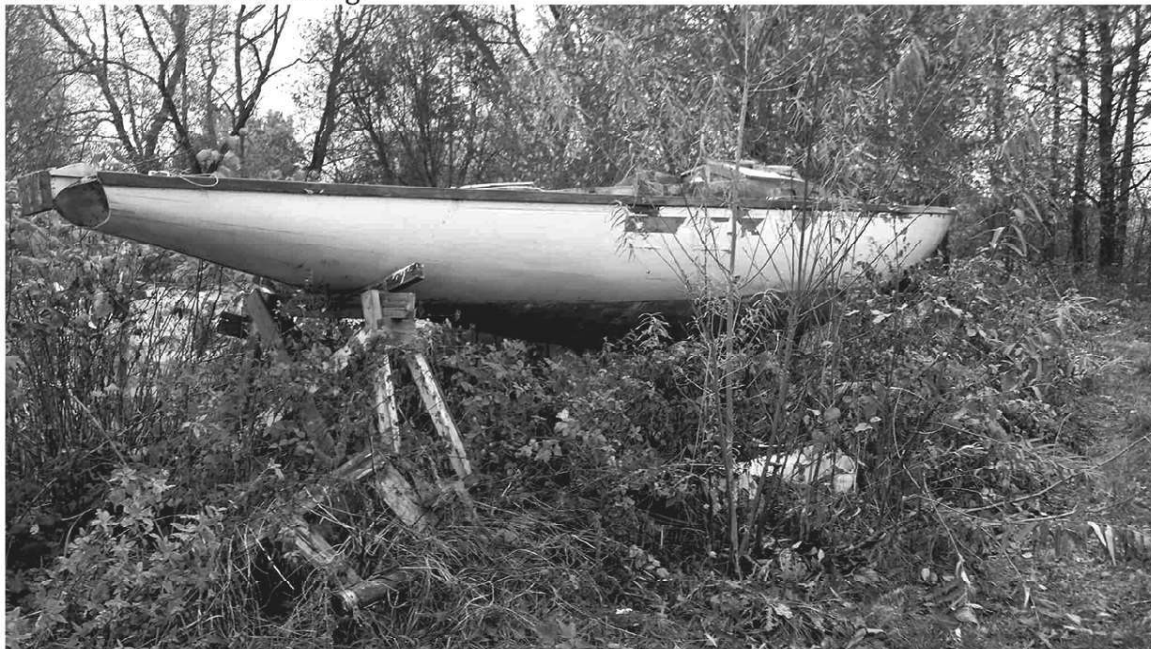
Bild från annons 2013

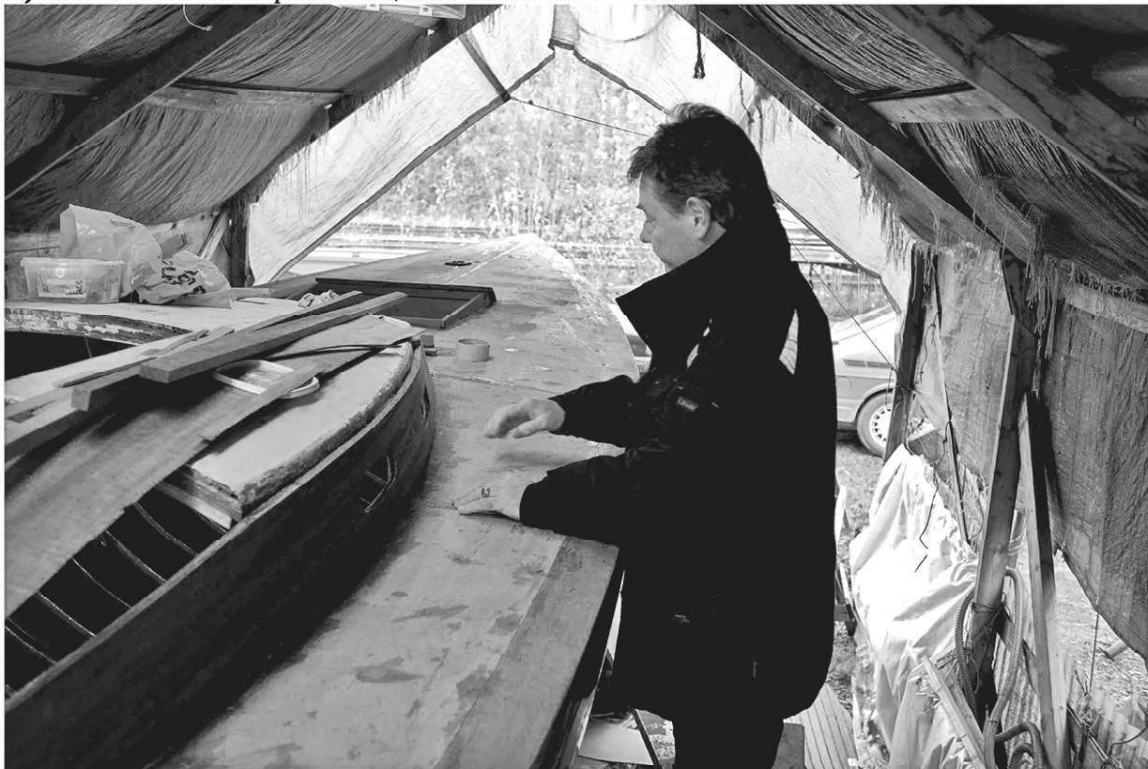
**Sven-Åke:** Det fanns inga skarndäck på båten tidigare, plywooden gick ända ut mot skrovets ytterkant, så när på de sista 5 mm som var en pålimmad mahognylist som täckte ändträet.

**Sven-Åke:** Jag har ökat dimensionen på den pålimmade kantlisten av mahogny till bredd 20 mm, och ovanpå den och däcket har jag fräst ned 3 mm för den 70 mm, ändskepp, och 90 mm, midskepps, breda skarndäcksfanéren, som jag stift limmat i epoxi med häftpistol, och band under stiften för att lätt kunna få bort stiftklamrarna.

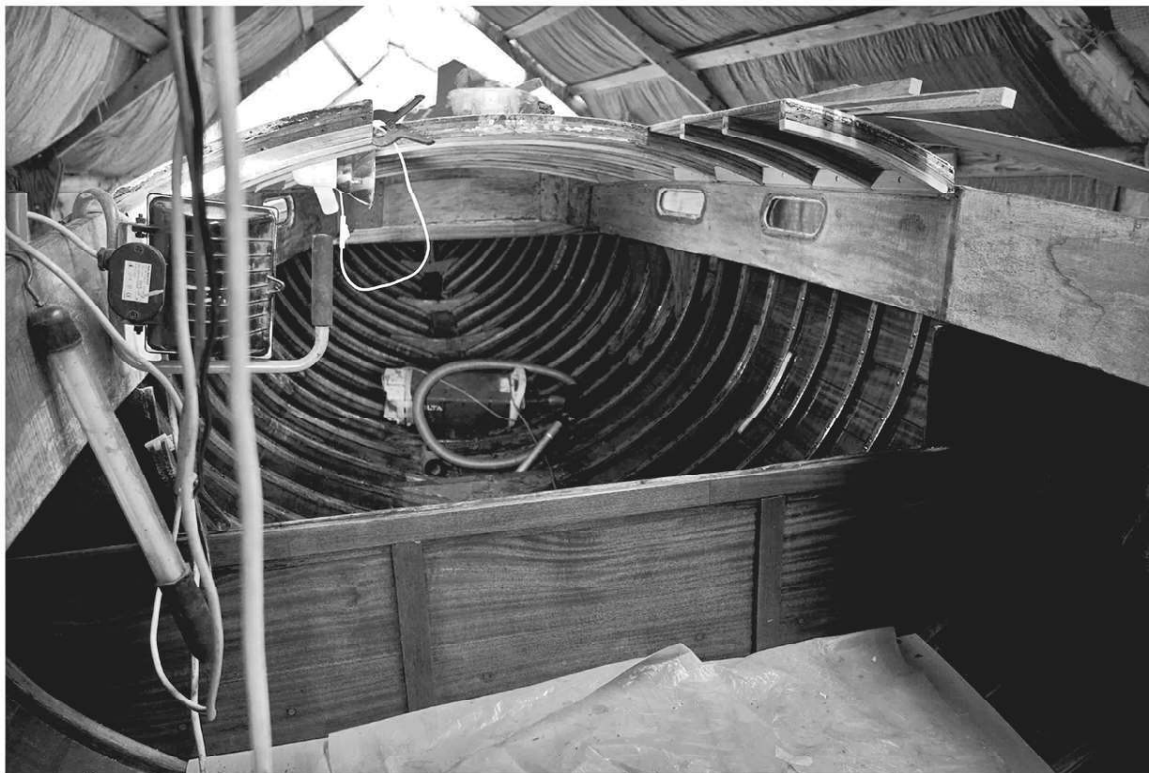
**Kjell:** Det ser ju väldigt fint ut invändigt i ruffen, har du mahognyfanerat aktre mastbalkens aktersida nedanför ruff?

**Sven-Åke:** Jag tyckte det var stiligt, jag ville ha mer mahognykänsla och inte synliga ljusa träslag i ruffen.
