# Renoveringen av 183 Regina

Här kommer en berättelse av min pågående renovering av Regina 183.

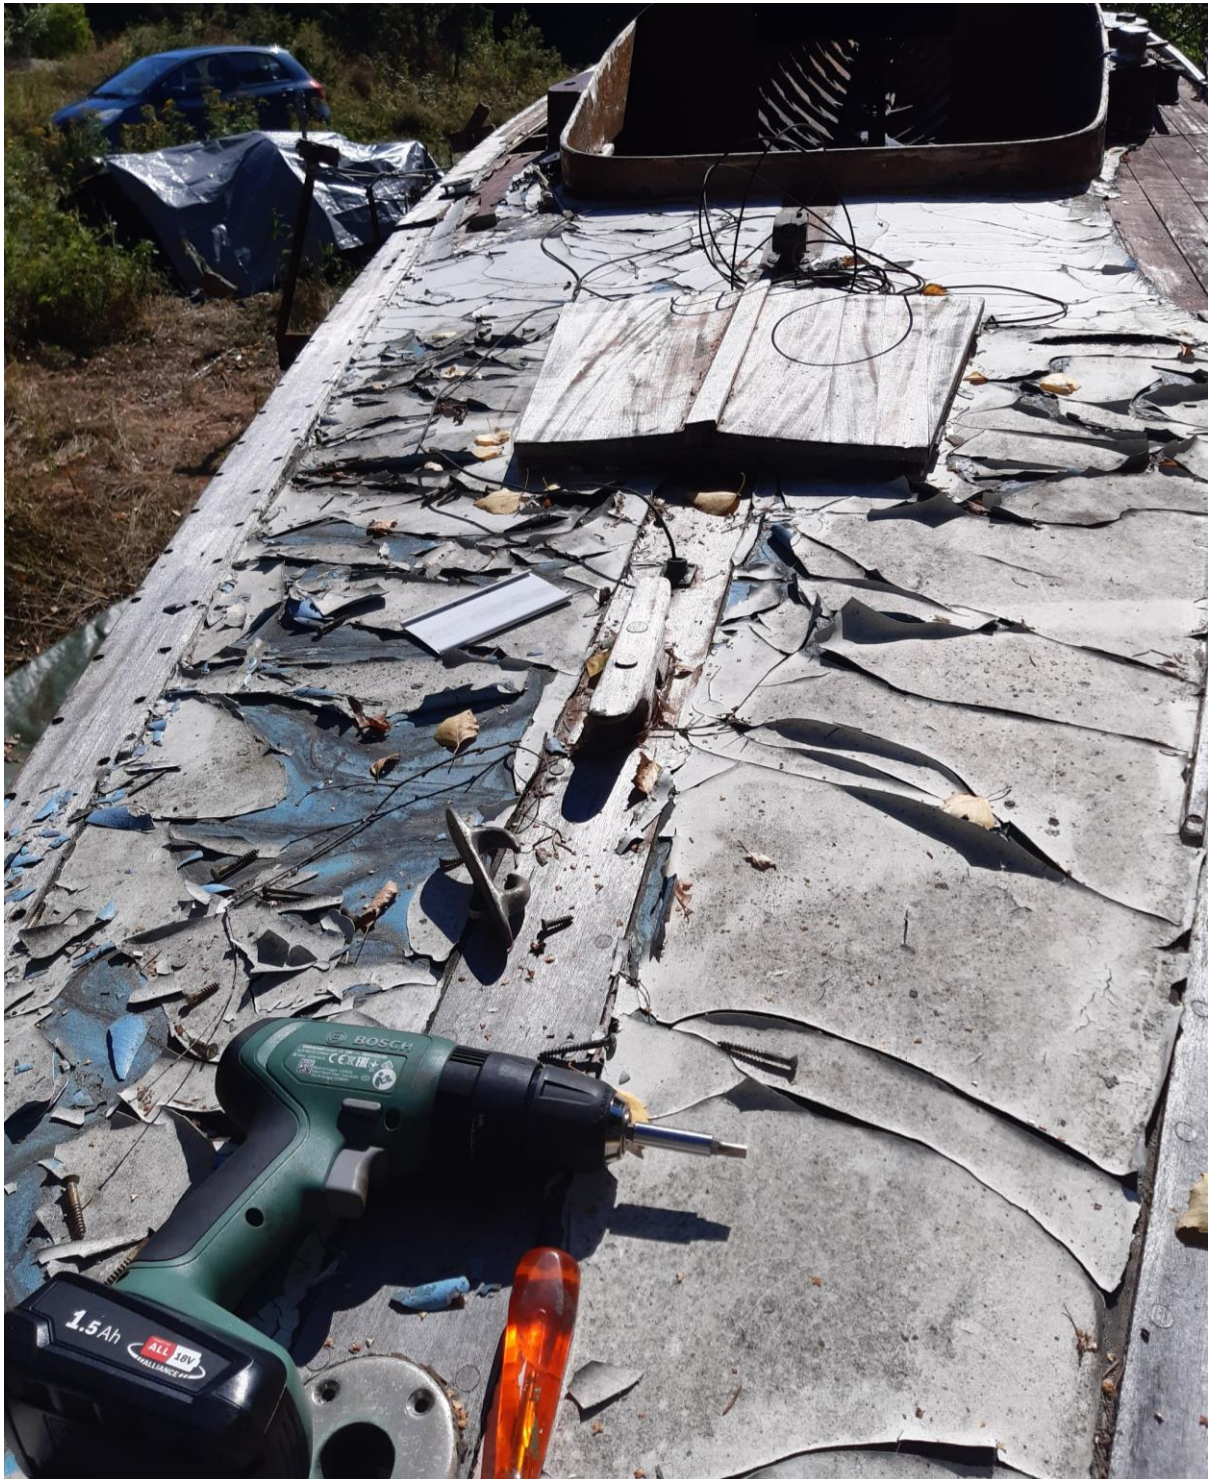
- Yttre förstäven vid vattenlinjen var av och hade släppt från den inre.
- Akterstäv/ akterspegeln var ruttna
- Två röthål i bordläggningen längst akterut.
- Alla bottenstockar satt lösa.
- Ett sambord hade släppt ett par meter längs kölplankan.
- Det ribbade däck och rufftak hade utan däcksdug blivit förstörda när hon legat ute utan täckning.

*Akterdäck med gammal duk innan renovering*

Det nya däckets är 12mm WBP limmad plywood som först lackades på undersidan med polyuretanlack innan det monterades Jag hade först tänkt att ha 2x6 mm plywood i däckets eftersom jag hört att en tjock plywood kan plana ut däcksbalkarna men på grund av leverantörstrul blev det 12mm, skarvarna mellan plywood skivorna är nerfrästa och laskade samman över däcksbalkar. Innan däckets monterades skruvade jag tillbaka dom gamla nedslitna mittfiskarna som jag renoverade genom att höja med 2,5 mm faner som limmades på undersidan. Därefter fäste jag plywooden på ömse sidor om mitt fisken, vilket då borde göra att plywooden inte trycker ner däcksbalkarna vilket är risken om plywooden ligger och pressar över hela balkarna. Däckets har sedan belagts med en glasfiberväv och epoxy. Dom gamla skarndäcken i mahogny var väldigt skadade och slitna men är nu renoverade och nerhyvlade till ca 6 mm tjocklek och ska fräsas ner och limmas in i plywooddäckets. Innan däckets monterades byttes några dåliga däcksbalkar och luckramar. En mastbalk blev renoverad där den blivit skadad under mastbeslaget även lite bordläggning midskepps närmast däckets hade rötskador och behövdes bytas ut. Rufftaket var även det i dåligt skick så det skruvade jag bort och tog hem och renoverade med en del nya ribb och epoxy/duk på översidan. Största problemet blev det dock att få tillbaka det på båten igen då det ändrat sig lite i formen och sedan nästan var omöjligt att få på plats igen. Ruffskottet och dess lister var helt slut och har nytillverkats efter originaldelarna.

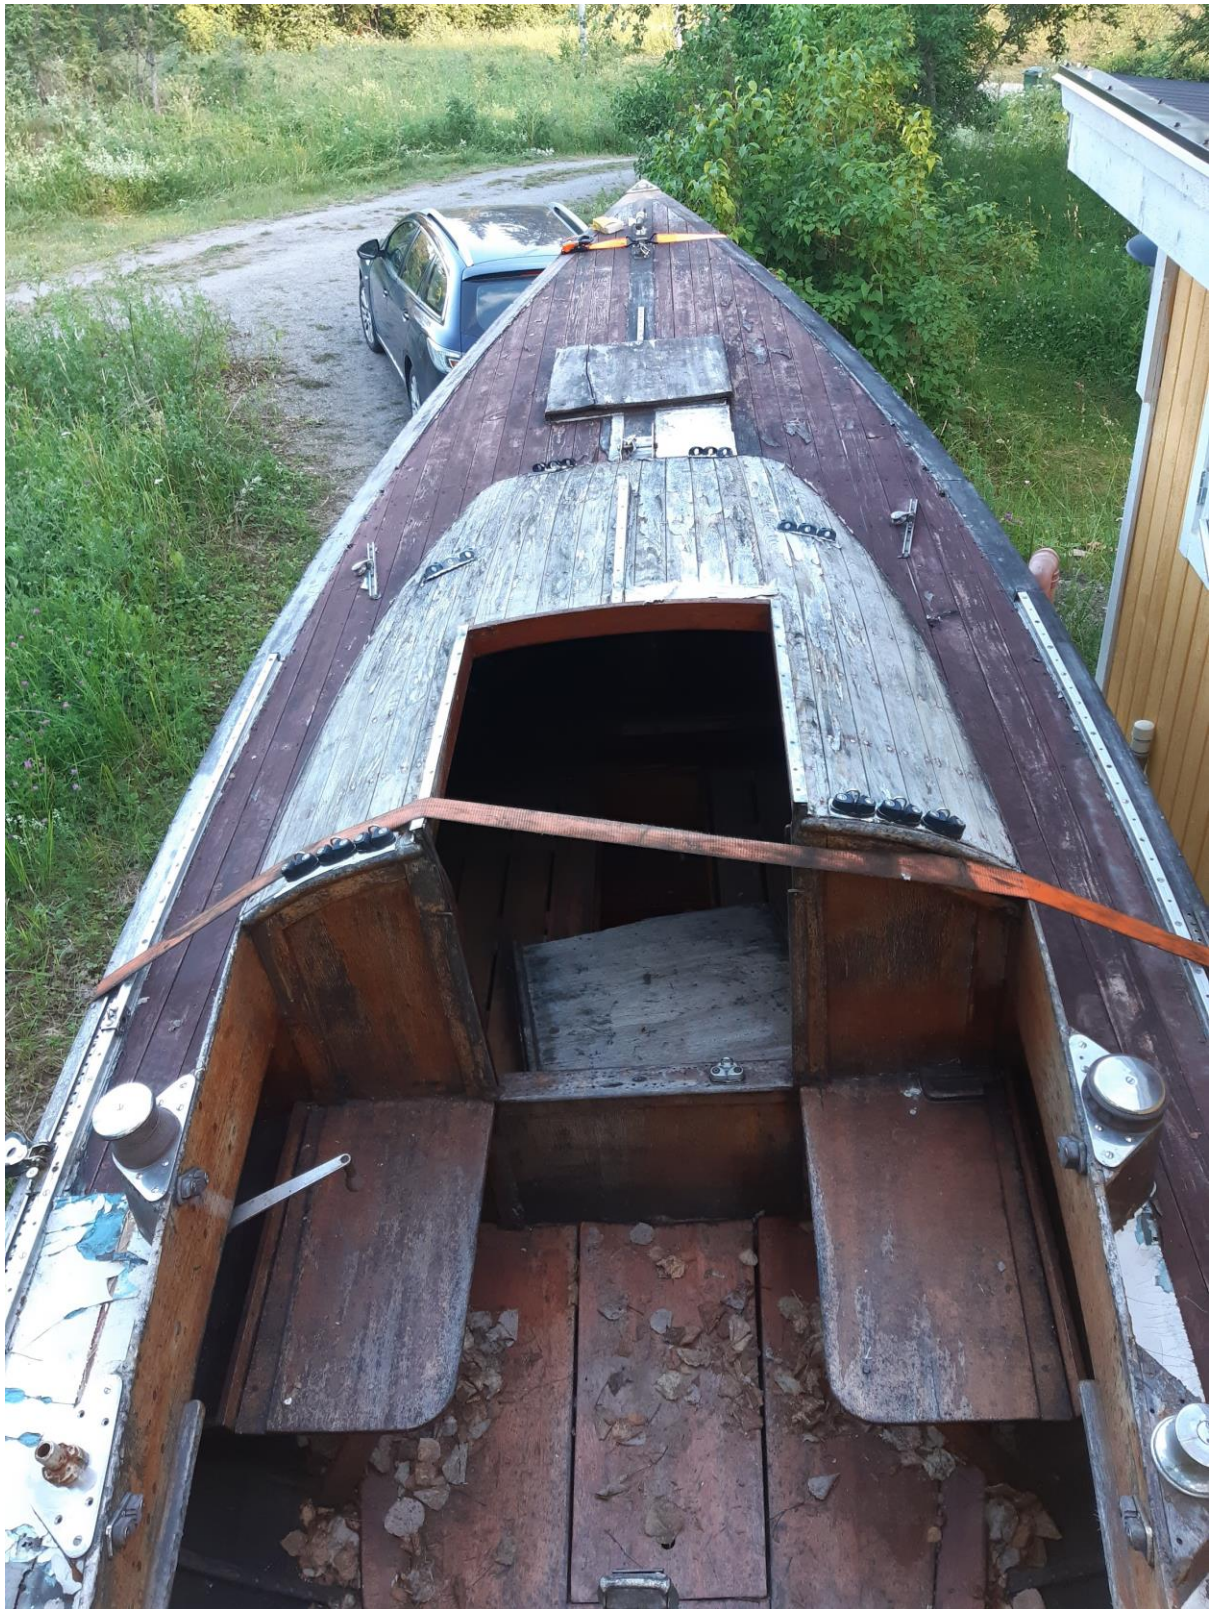
*Sittbrunn och ruff innan renovering*

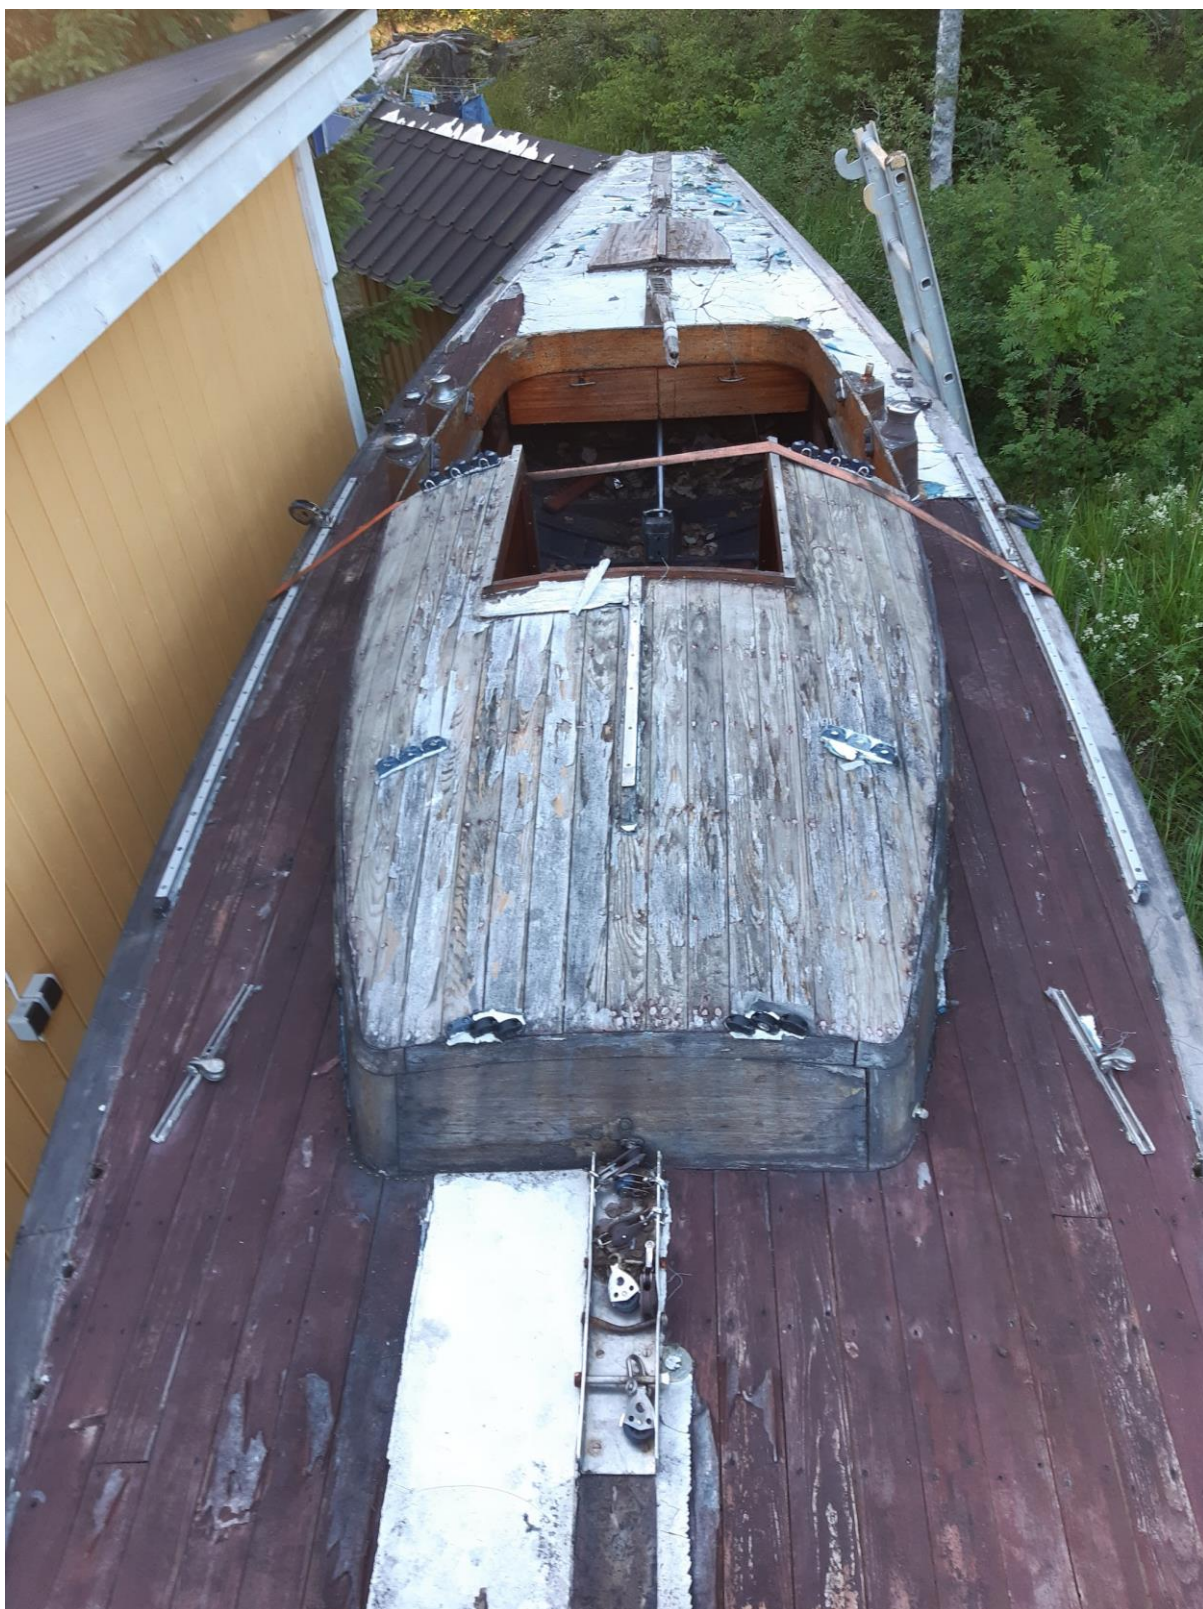
*Fördäck och ruff innan renovering*

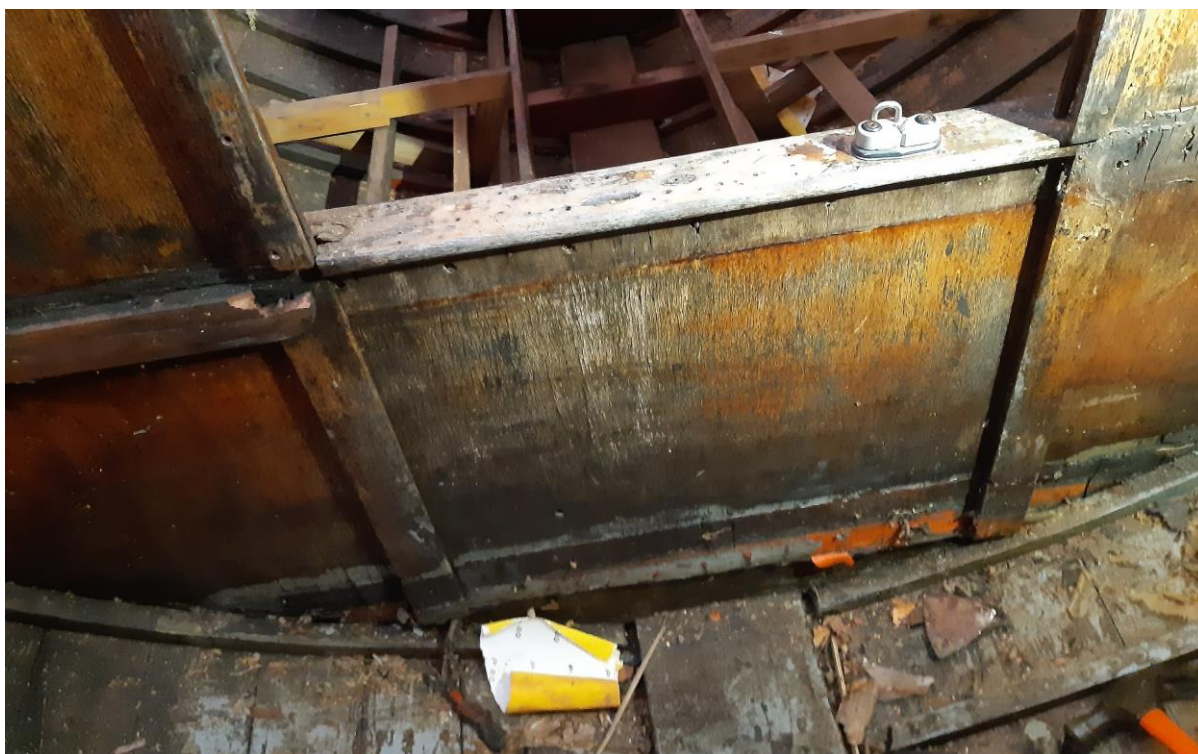
- Ruffskottet hade stått i vatten och ruttnat och även tvärskeppsbalken var rutten.
- Ruff, akter och förlucka, tofter och durkar var spruckna och fula men renoverbara
- En mastbalk och även en bit av bordläggningen midskepps relingen var rötskadade.
- Några däcksbalkar och lucksargar var i dåligt skick och måste bytas ut.
- Mittfisk och skarndäck var trasiga och nedslitna.

*Skott och kölsvin innan renovering*

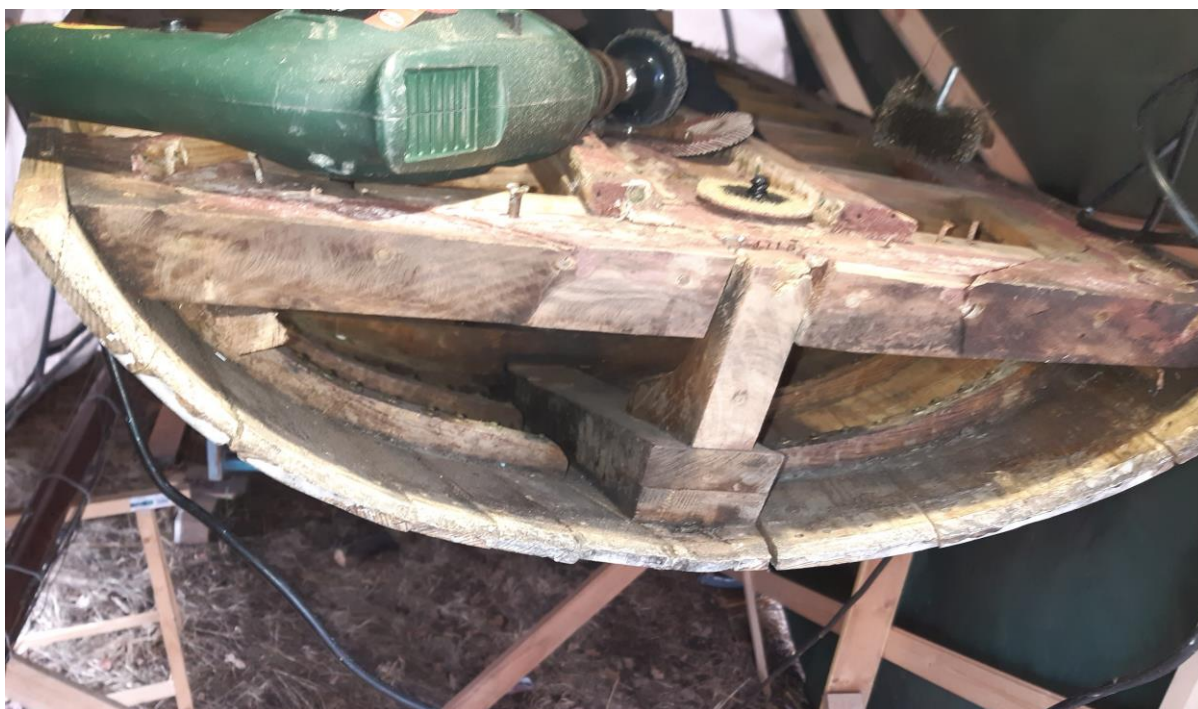
*Bortplockad akterspegel*

En positiv överraskning var att inga bottenstockar behövdes bytas ut. Alla bottenstockarna var friska det var de gamla mässingskruvarna som gett upp och gått av så med ny rostfri skruv gick det att skruva ihop dom mot skrovet igen. Även det lösa sambordet gick att fästa mot bottenplankan med nya skruvar. Akterstävén i ek och akterspegeln i mahogny byttes ut. Jag sågade ut och limmade in nya bitar ur två bord nära aktern som blivit rötskadade, troligen på grund av att det stått vatten där. Vid skadan där förstävén gått av lossade jag på bordändarna runt skadan och tog bort den dåliga biten. Jag lamellimmade in fyra skikt med tunna ekbitar som långlaskades till förstävén och skruvades och limmades ihop med den inre plankan.

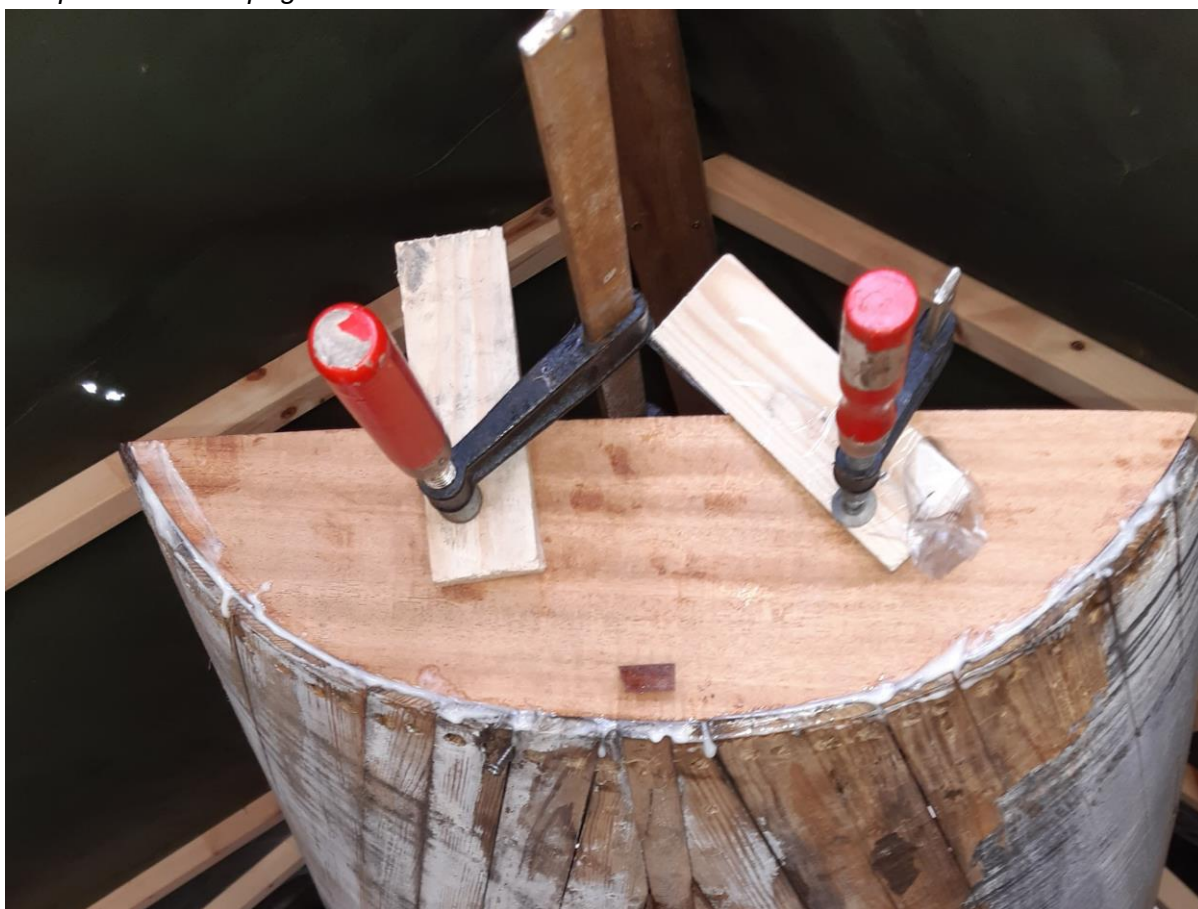
*Ny akterspegel*

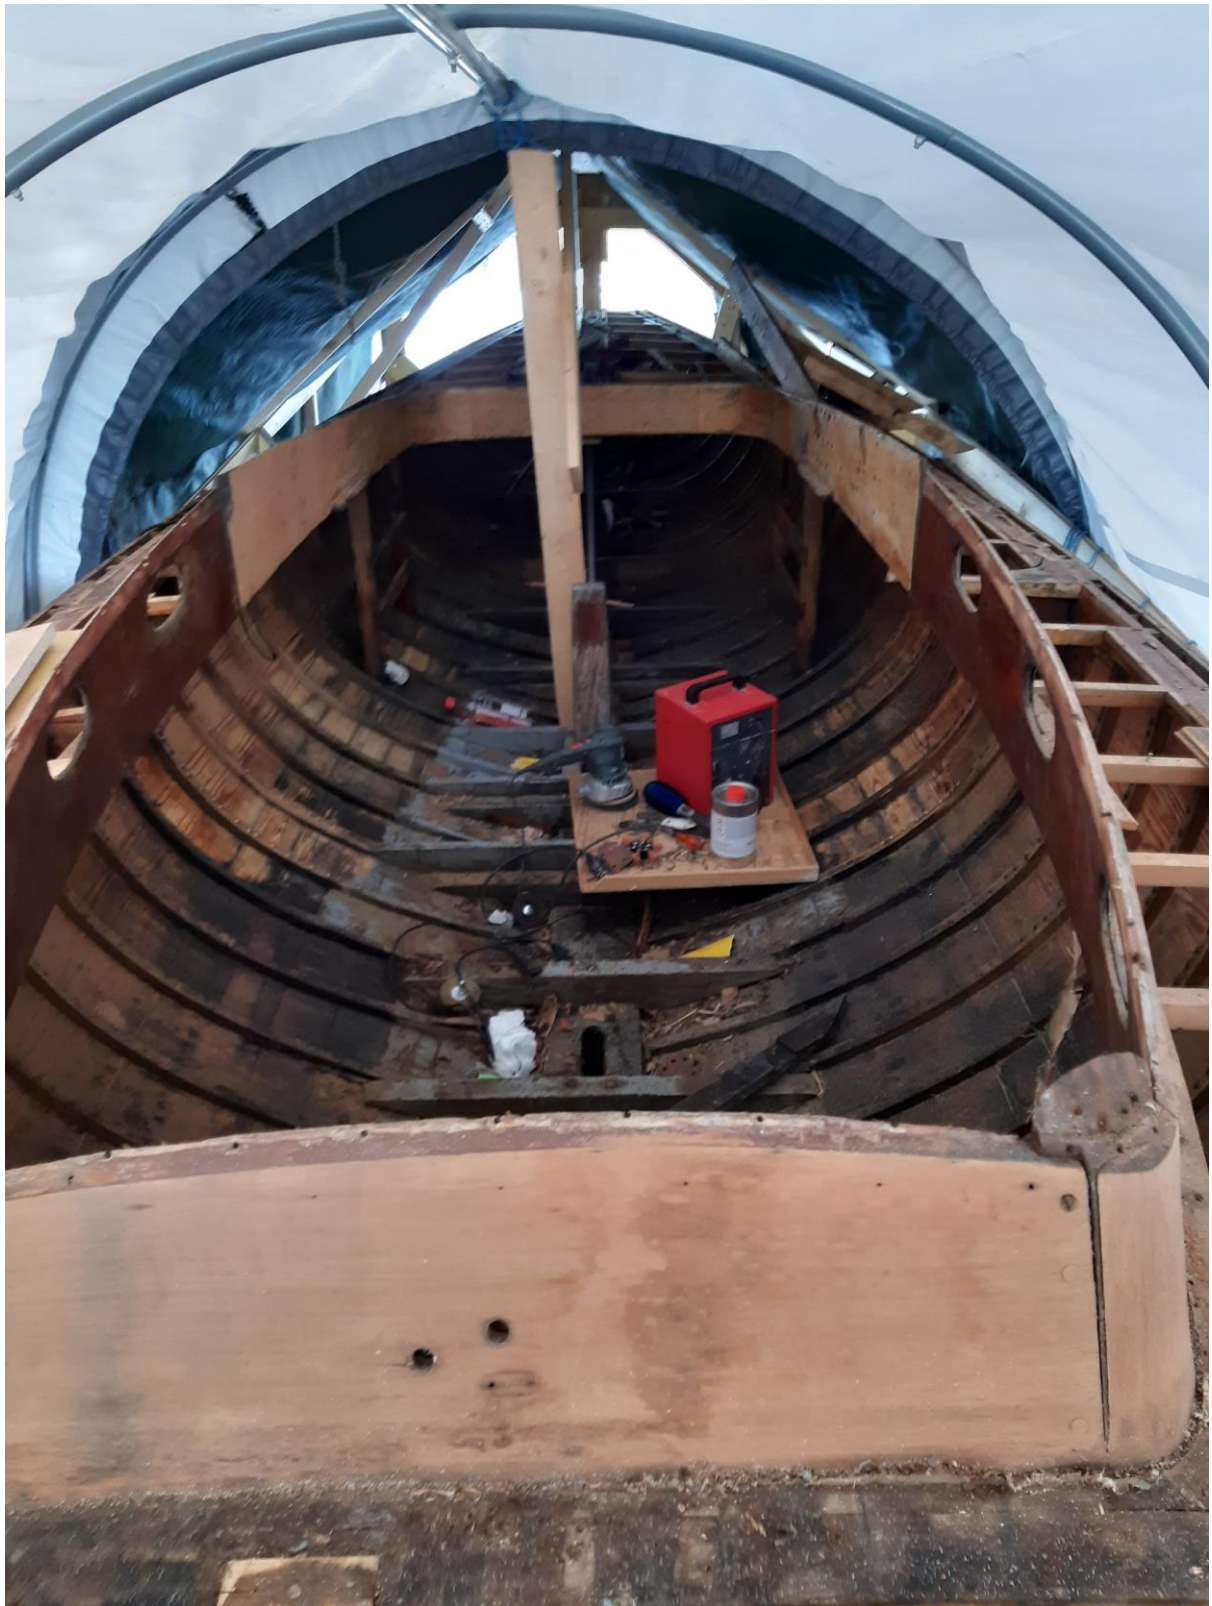
Skrovet hade mestadels klarat sig bra tack vare båtbyggaren Hasse Sörensens omsorgsfulla materialval och yrkesskicklighet. Under den mörknade svarta insidan av friborden skrapade jag fram hårt friskt trä som nästan både såg ut och luktade som nysågad kärnfuru. Det gällde bara att ha en riktigt vass skrapa. Friborden behöver nog nåtlimmas på några ställen men det väntar jag med tills hon fått ligga i vattnet ett tag för att se hur mycket som sväller ihop. Även utsidan fribord, kölsvin och botten renskrapades och nästan allt var i gott skick förutom det som var på åtgärdslistan. Tyvärr har vissa ytor på friborden blivit lite missfärgade av mögel som gör att hon inte som från början kan fernissas utan hon får bli målad i vitt.

*Påbörjad renskrapning inombords*

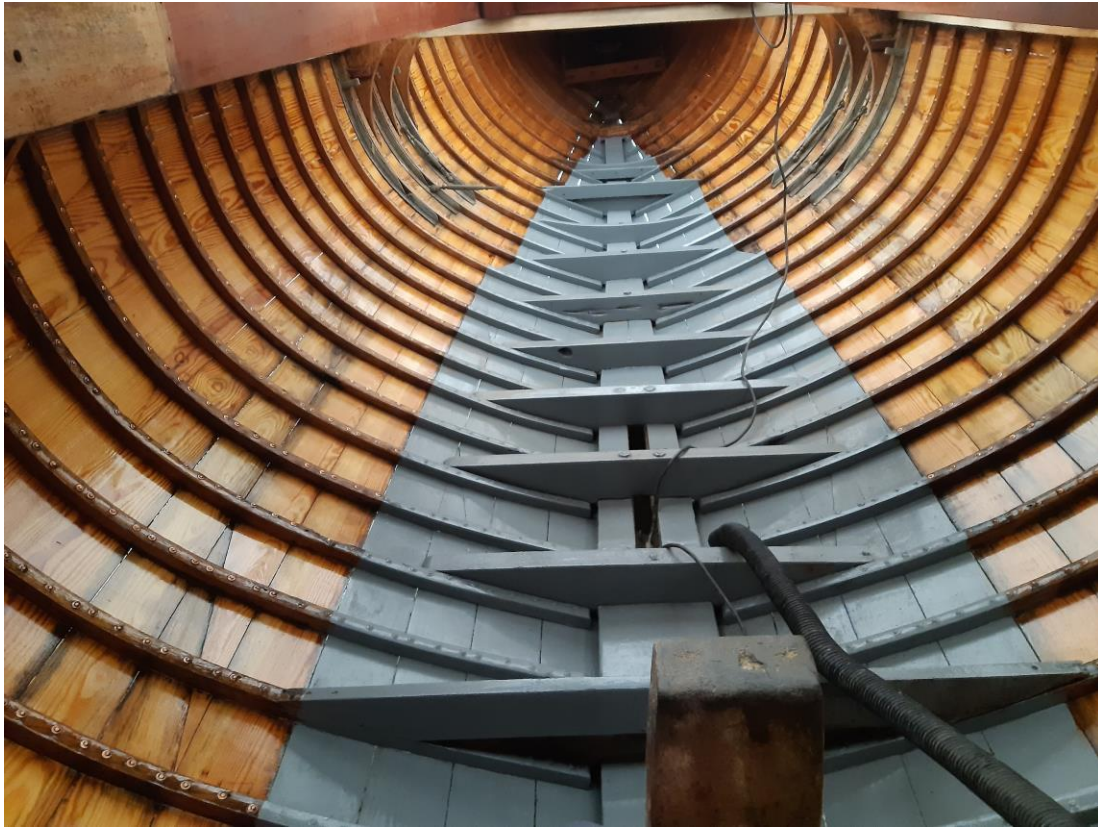
*Renskrapat och lackat inombords*

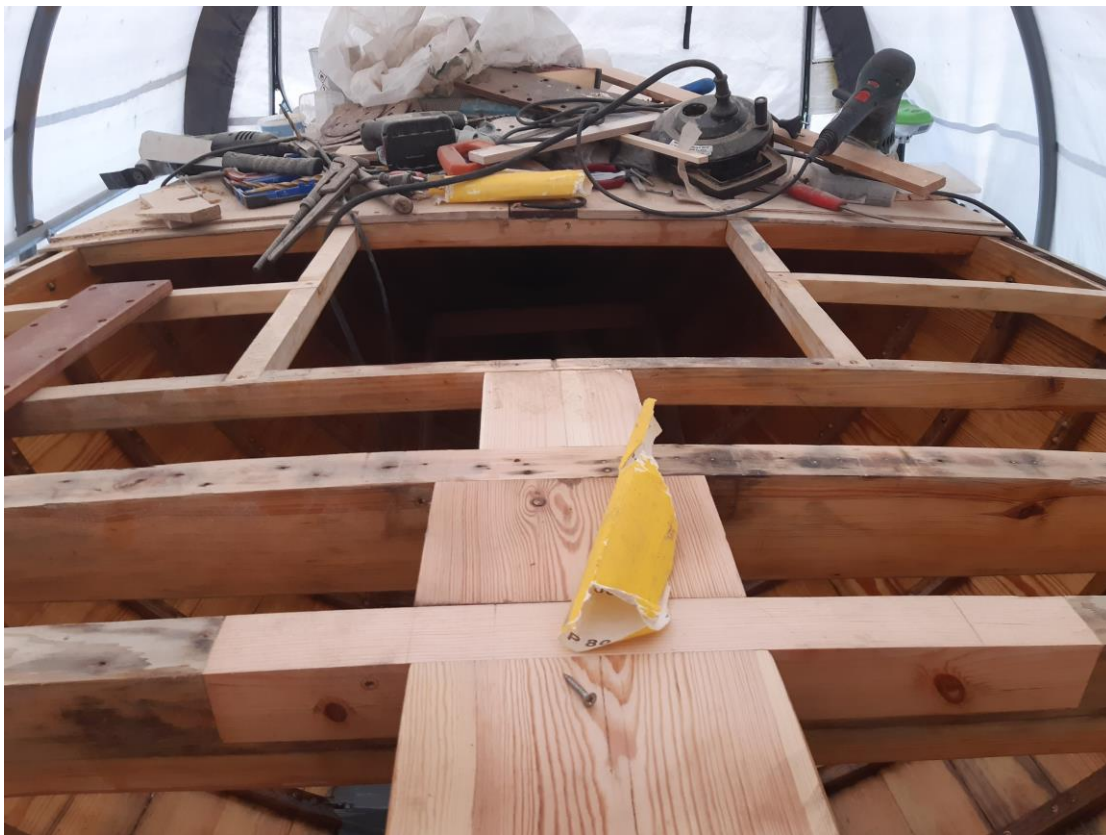
*Renovering av mastpartiet*

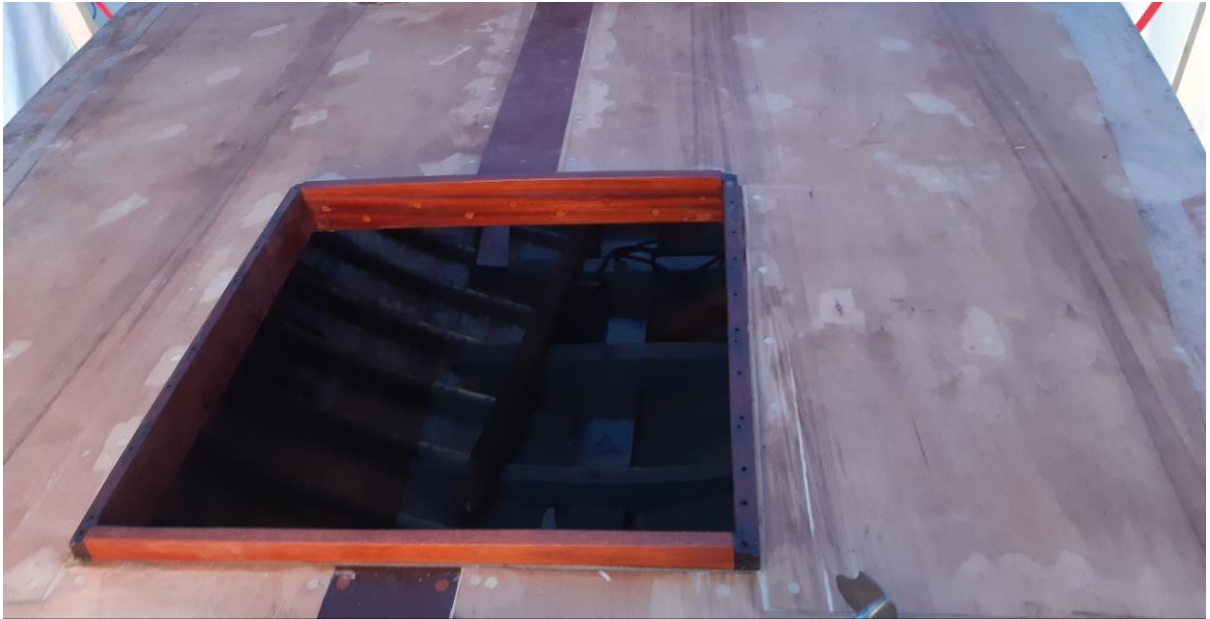
*Renovering av lucksargar*

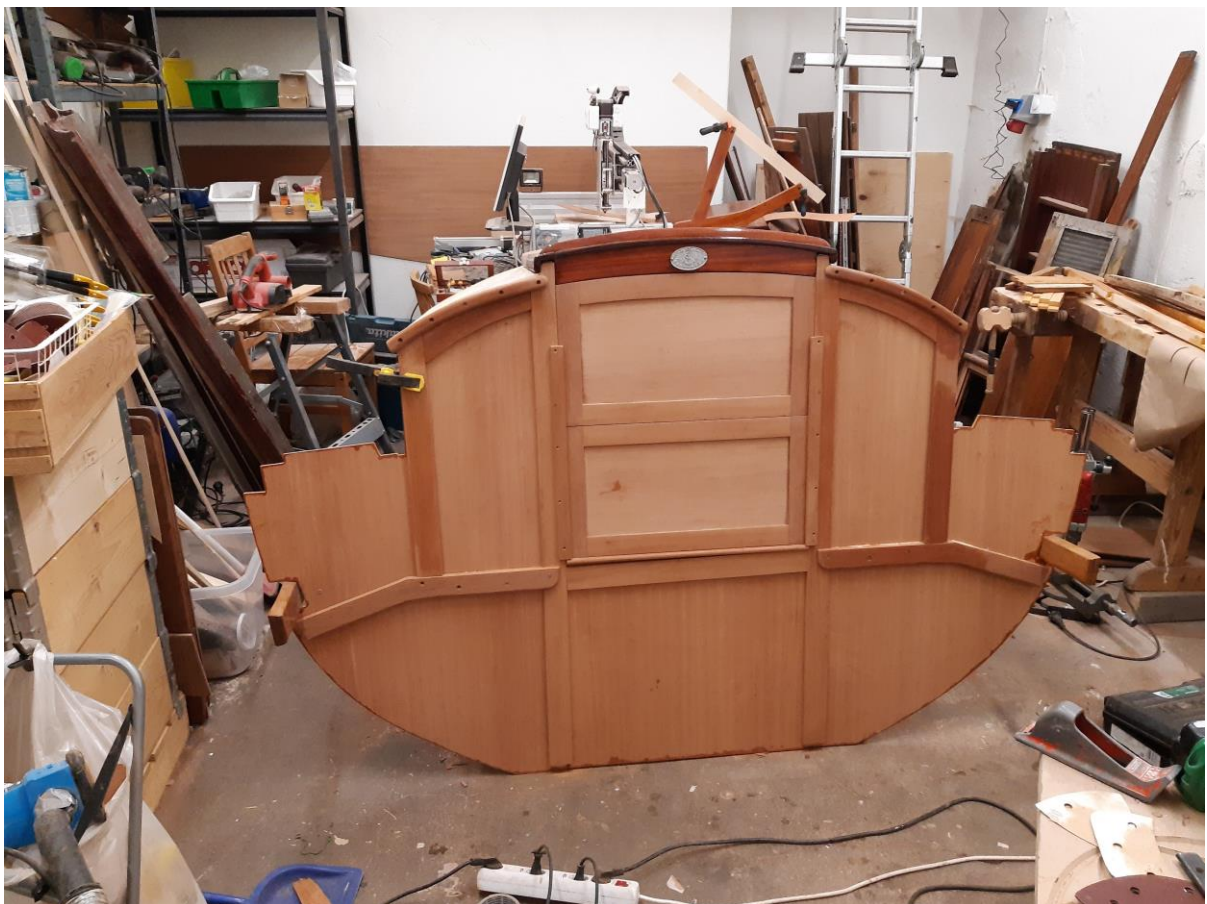
*Nytt skott tillverkat i verkstaden*

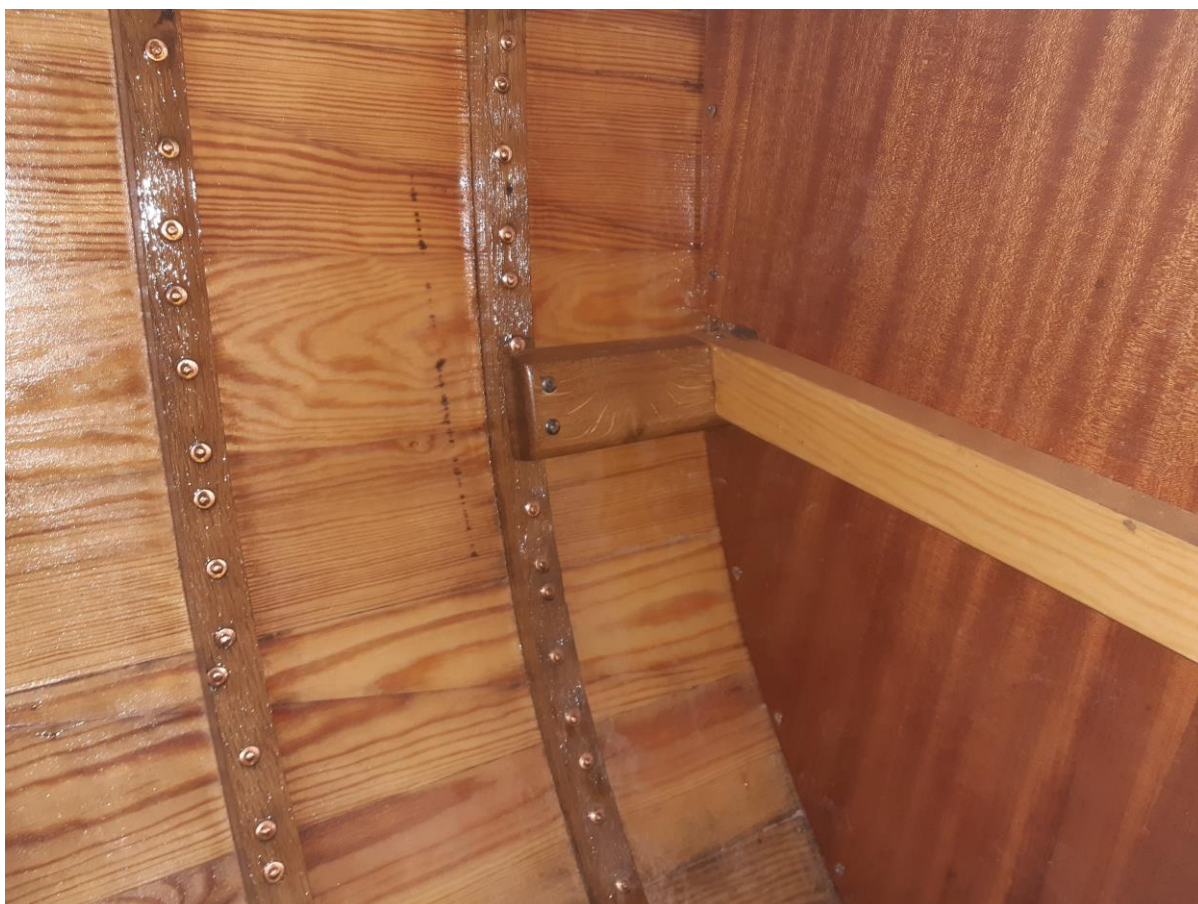
*Ny tvärskeppsbalk och vägare*

Även tvärskeppsbalken på skottet och dess vägare var murkna och byttes ut.

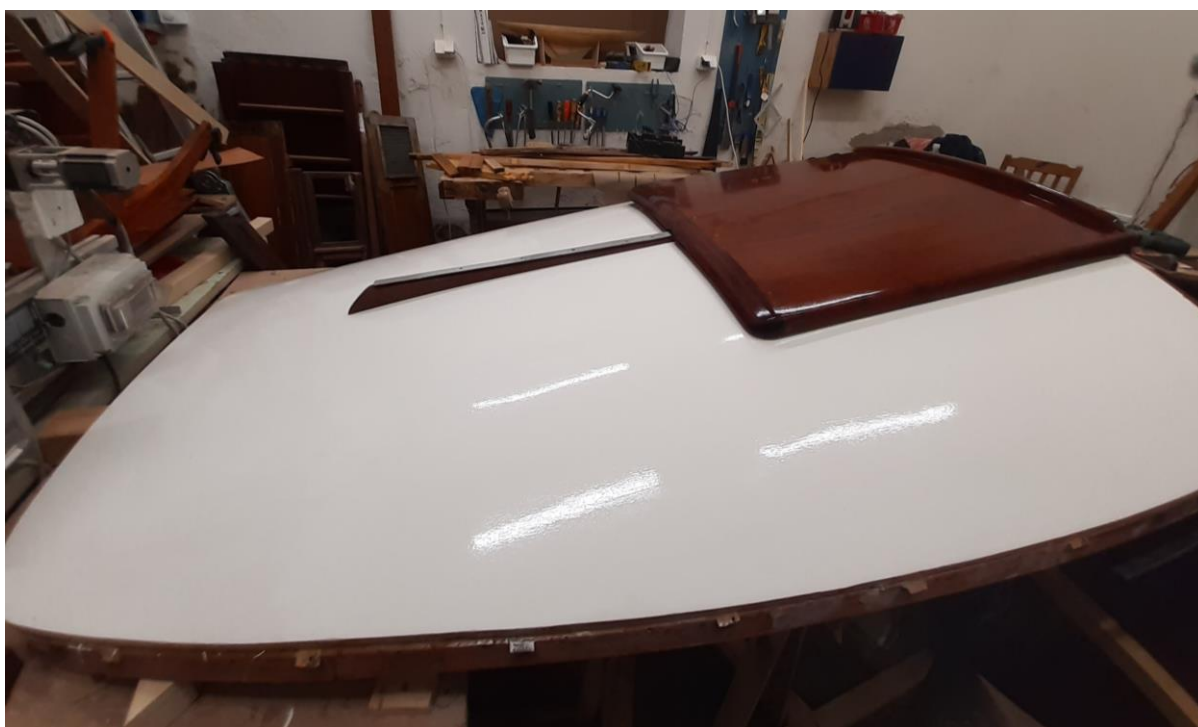
*Renoverat rufftak och skjutlucka i verkstaden*

Rufflucka, förlucka, durkar och tofterna i sittbrunn som verkar vara original och gick att rädda.

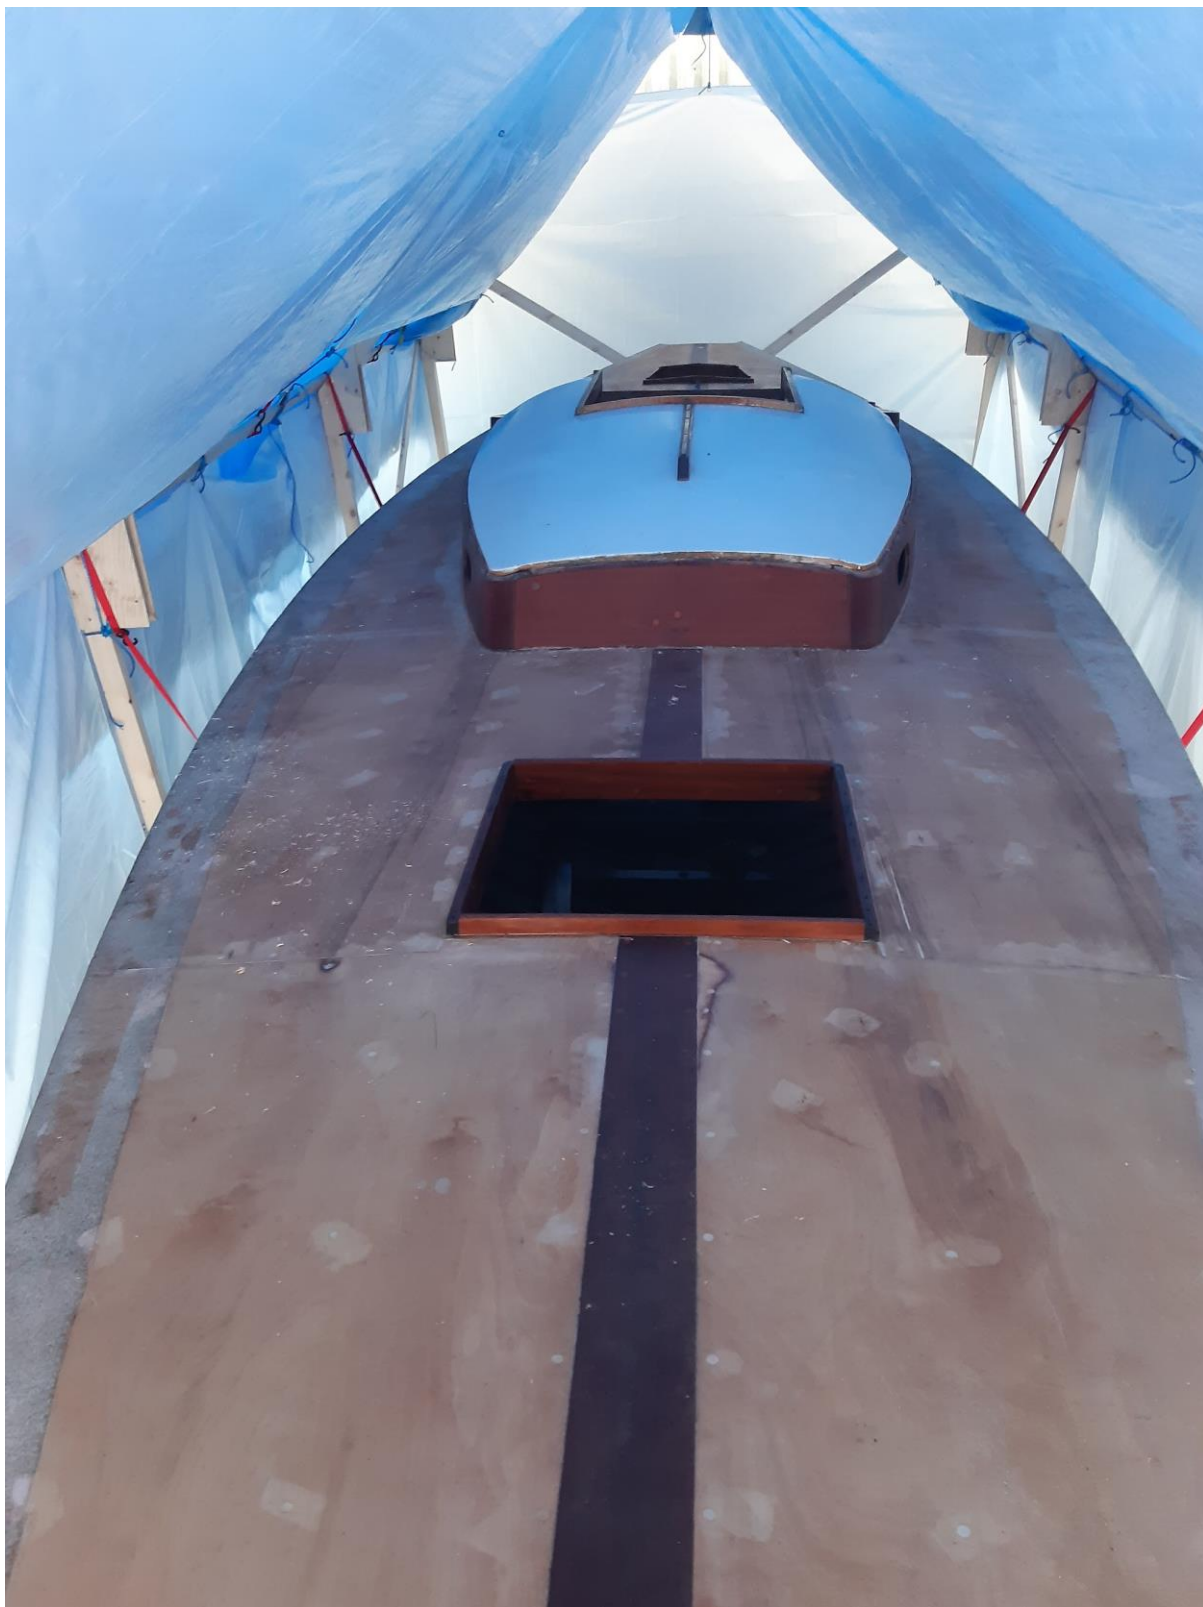
*Nya däck under arbete.*

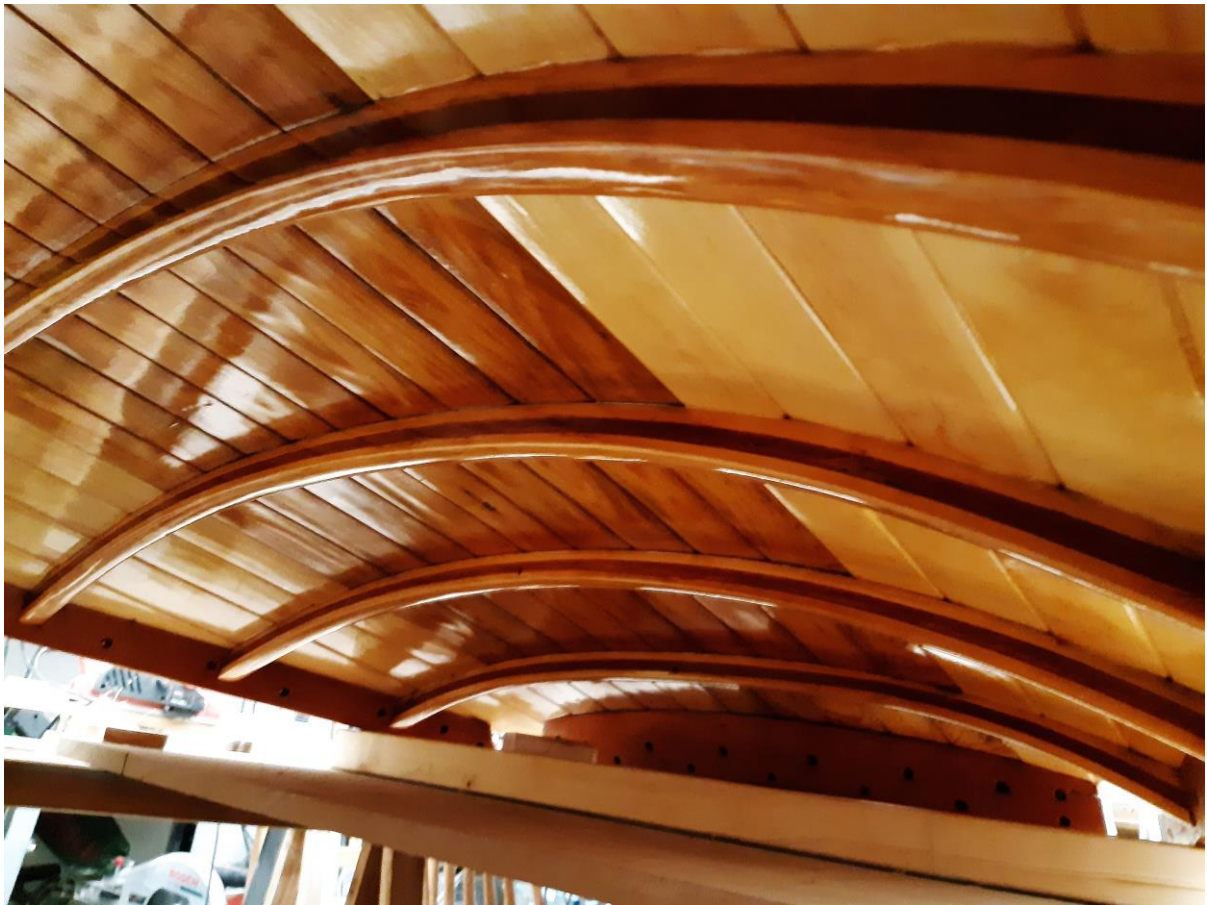
*Rufftak med några nya ribbor*

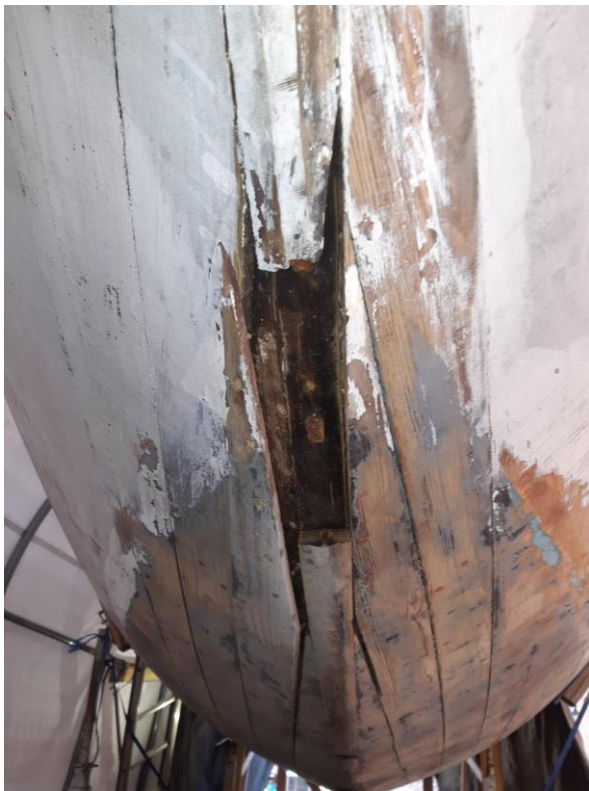
*Trasig förstäv*

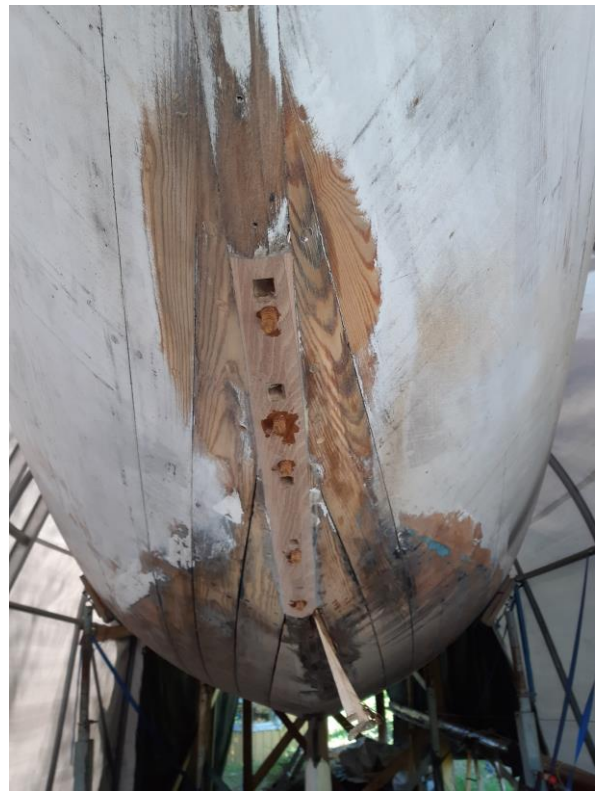
*Lagad förstäv*
