## Kan man bli kär i en båt? Text och foto: Mikael Solebris

Nu ska vi väl i fortsättningen inte prata i medicinska termer, utan vad det hela handlar om är restaureringen av S-159. Hon läckte lite här och där genom ett teakdäck som sett sina bästa dagar. Lacken hade släppt lite varstans på kappen, mahognyn hade gulnat och var i stort behov av ny bets. Däcksbalkarna hade börjat ruttna så smått på flera ställen, men framför allt vid genomföringarna för stag och vant. Skrovet var och är i ett mycket gott skick, därför ville jag göra något innan även detta började drabbas av skador. Trots att jag haft både rymliga och bekväma båtar i mitt seglarliv, så fanns ändå alltid i bakhuvudet en gammal dröm om att en dag få äga en skärgårdskryssare. Denna skulle vara försedd med ett däck av gyllene oregon pine ihop med svart nåt, med en lyster som

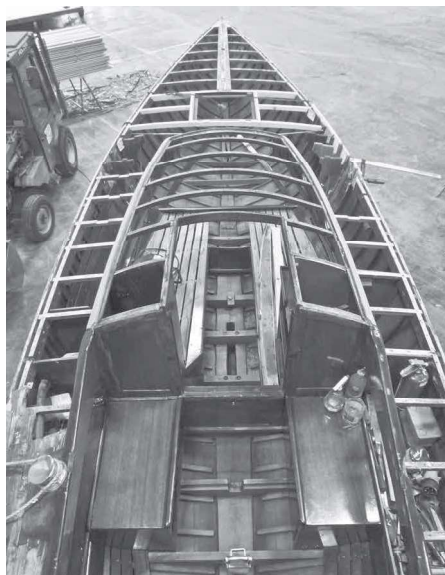
*Det förväxta "delfinskelettet" börjar bli mer och komplett, snart är alla revben på plats, f"låt jag menar däcksbalkar.*

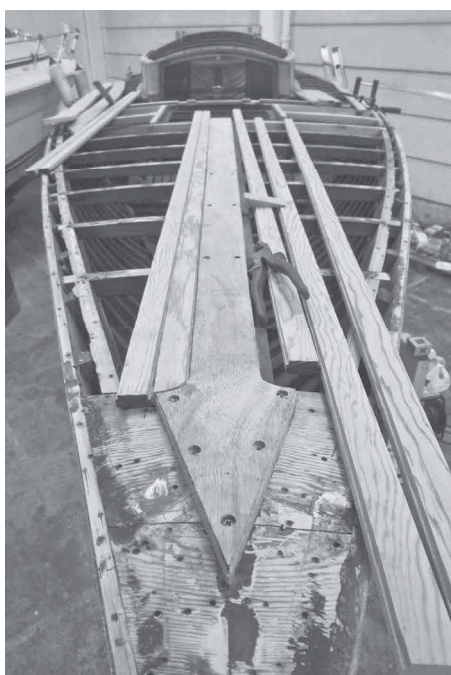
*Äntligen! Som känd radiopratare i rosa träningsoverall brukar utbrista i början av oktober, satt de första ribborna och den första mittfisken på plats.*

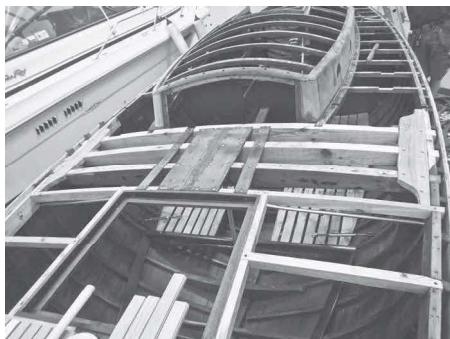
*Fler och fler delar börjar inta sina platser i väntan på att föreställningen börjar, dvs. sjösättning.*

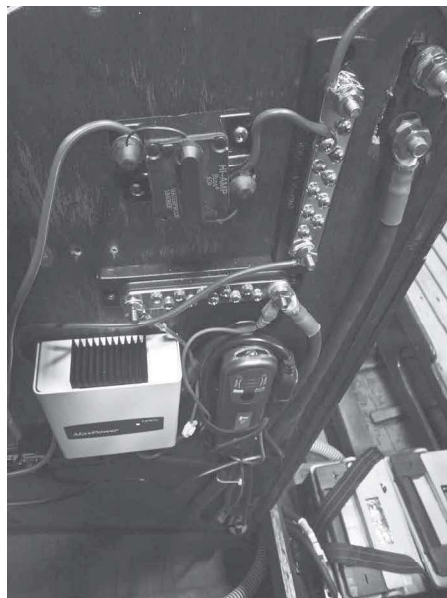
*Elinstallationer monterades i den lilla garderoben på babords sida. Kablar från Skyllermarks, väldigt lätta att jobba med trots anseelig tjocklek. Regulator till solcell, batteriladdare 220 V från Exide. Batterierna står på en platta av lackad plywood direkt över bakkant på kölen.*

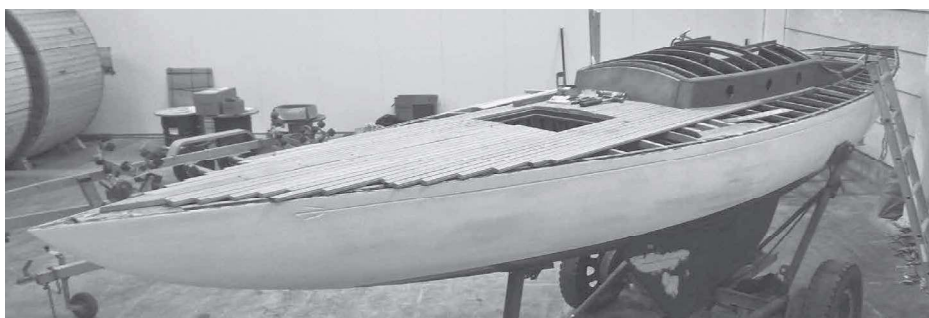
*Fler däckribbor på plats, alla nya däcksbalkar likaså och även ny front på kappen.*

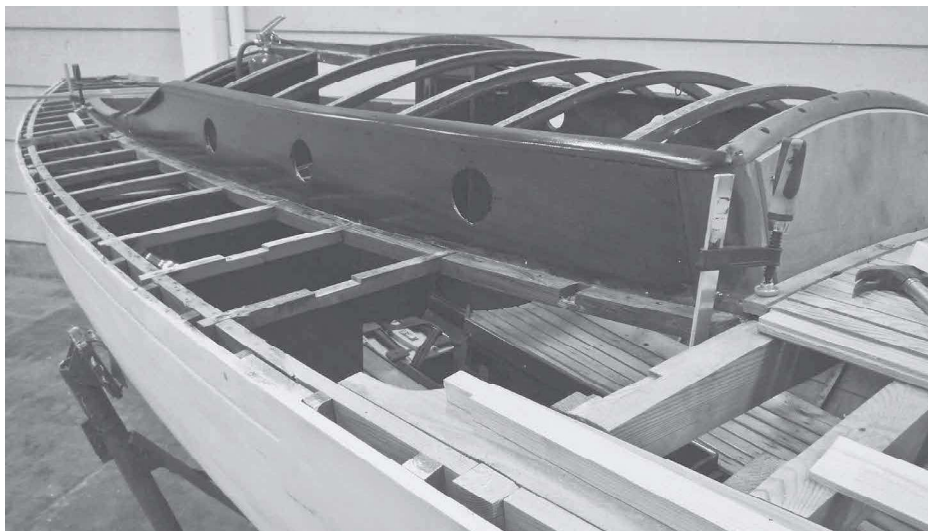
*De första lagren med lack har strukits på sidorna av kappen.*
