# RENOVERING AV S201

1 november 2017 Kjell Gustafson åker till Köping för att göra reportage om pågående renovering av Neptunkryssare 201. Pärlan vilket är båtens första namn, båten byggdes 1963/64 på varvet Salsåker. Nuvarande ägare Sven-Åke Lagerkvist har tidigare skrivit lite i Nepparnytt om båten.

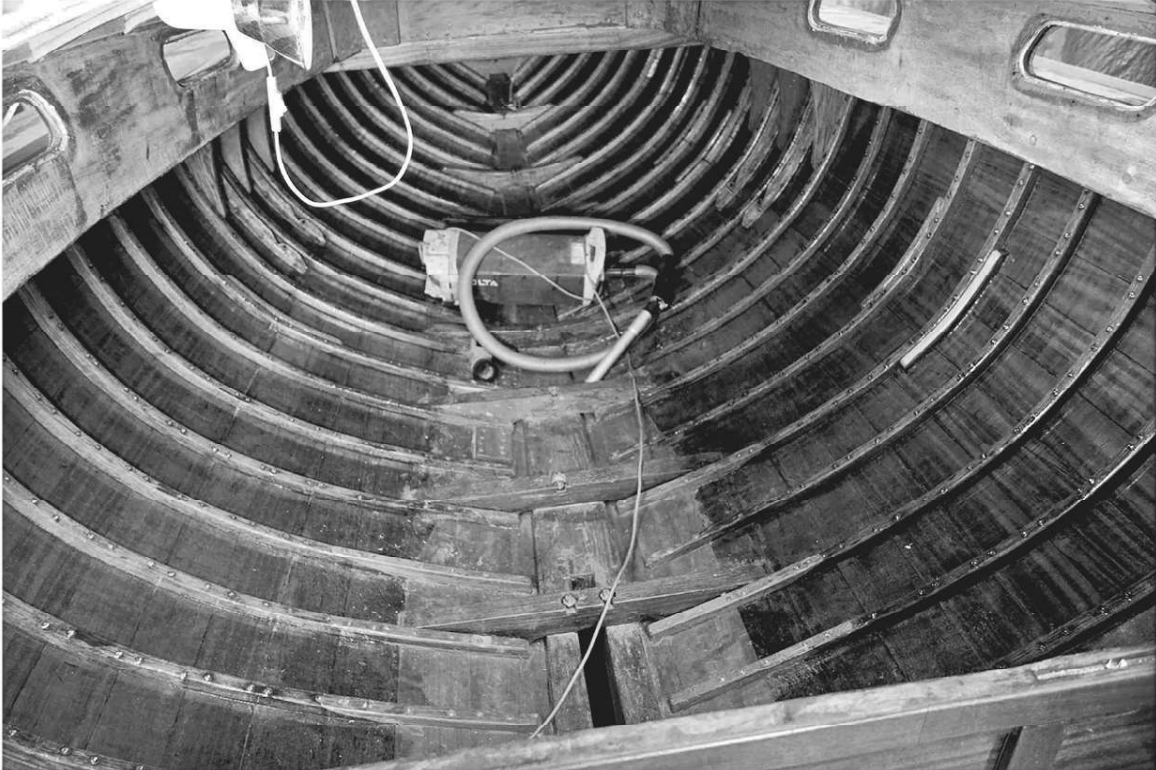
**Sven-Åke:** När skrovet var intakt och i rätt form så renskrapade jag båten både in och utvändigt, inpregnerade med linolja/terpentin och fernissade jag skrovet invändigt och utvändigt.

Akterskeppet ströks invändigt med grå kölsvinsfärg "epifanes" vilket är brukligt på många varv även vid nybyggen.
